# Klimasikring av verneverdige bygninger

med seks *kirker* i Agder som eksempel

## Bakgrunn og formål

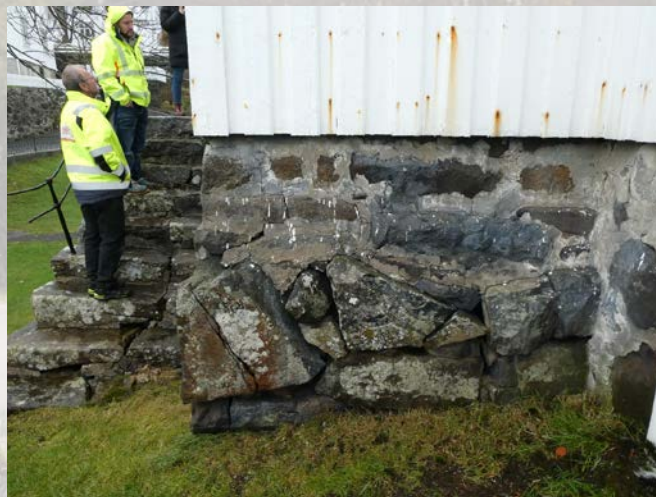
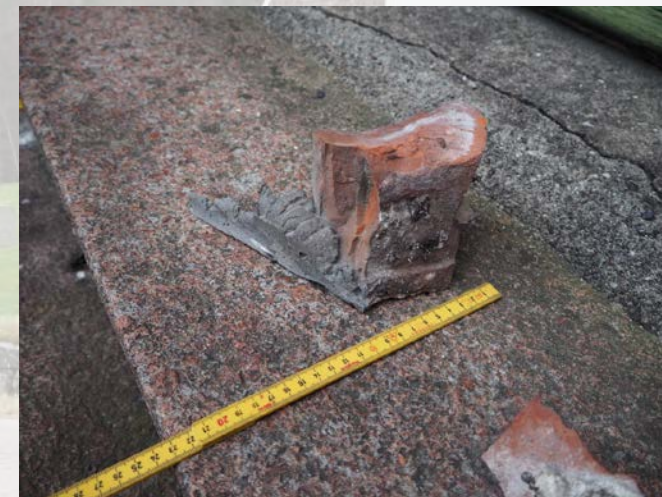
Korrosjon – spekking – steinsprekker

murstein som sprenges ut

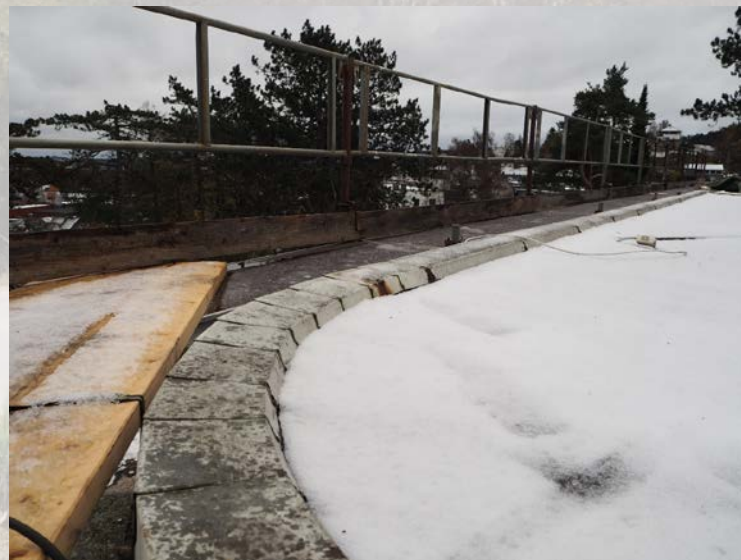
Flate tak og korroderende beslag

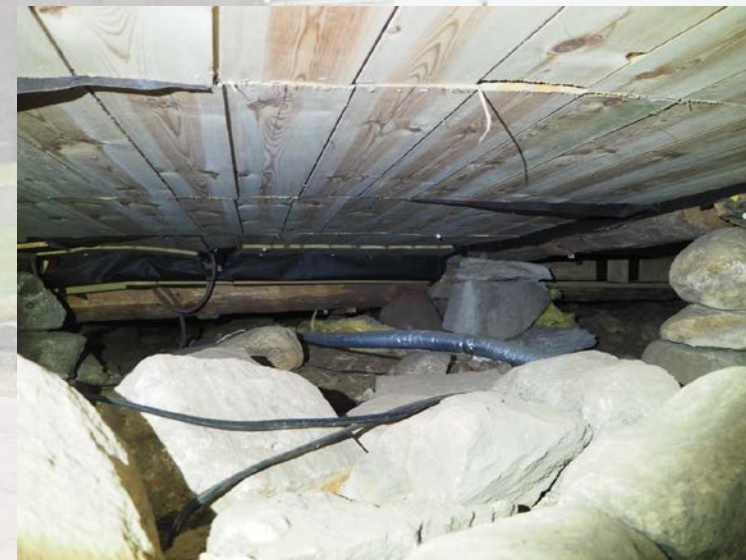
fuktig krypkjeller

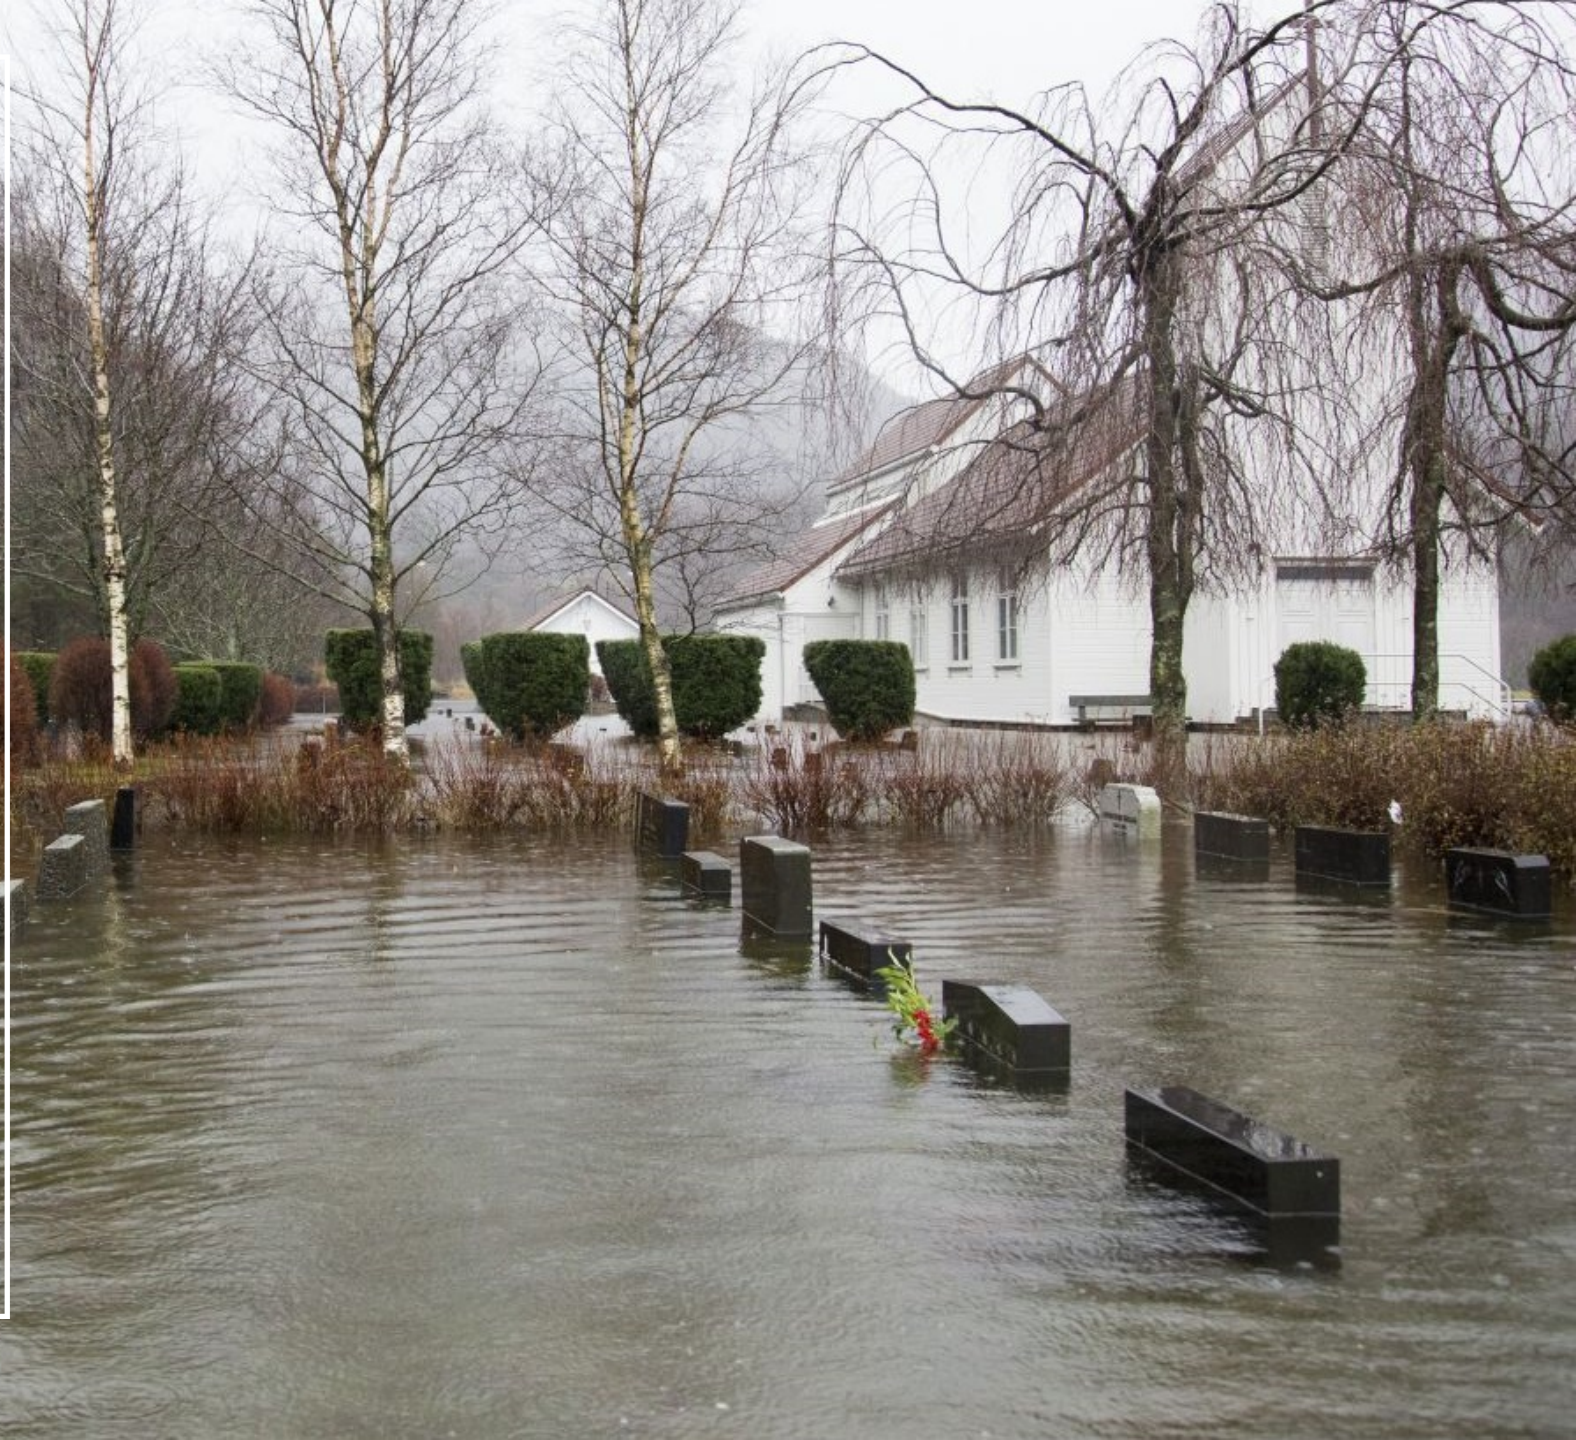
Helleland gravplass og kirke i Rogaland, 2015  
(Torstein Bøe/NTB Scanpix)

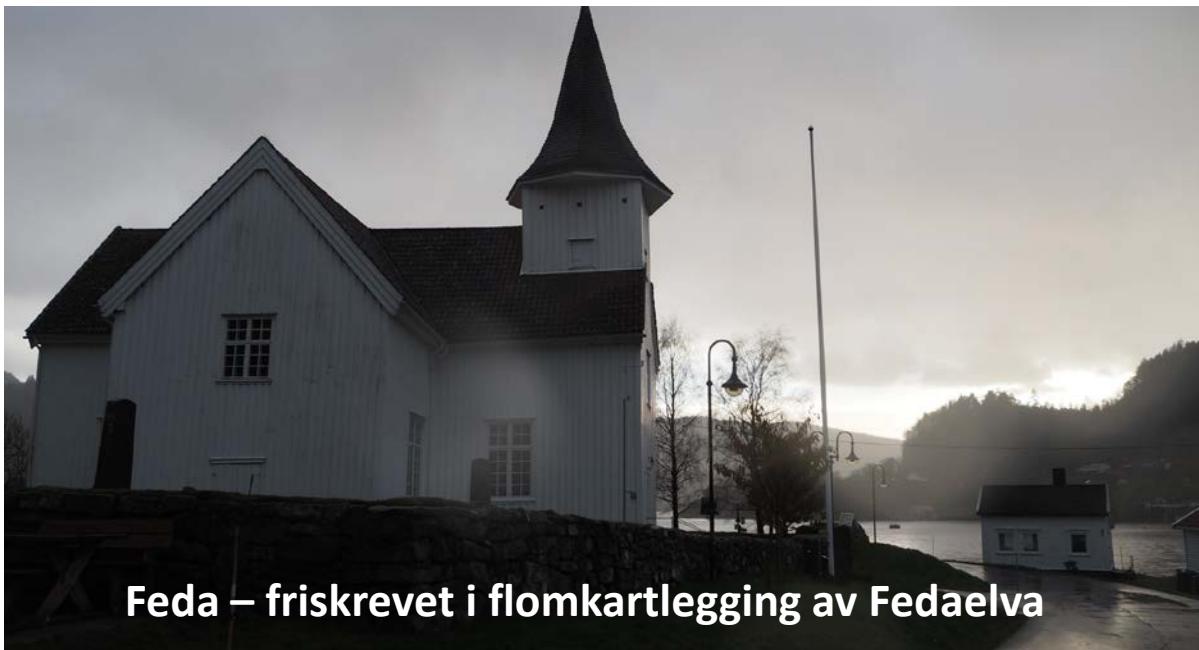
**Feda – friskrevet i flomkartlegging av Fedaelva**

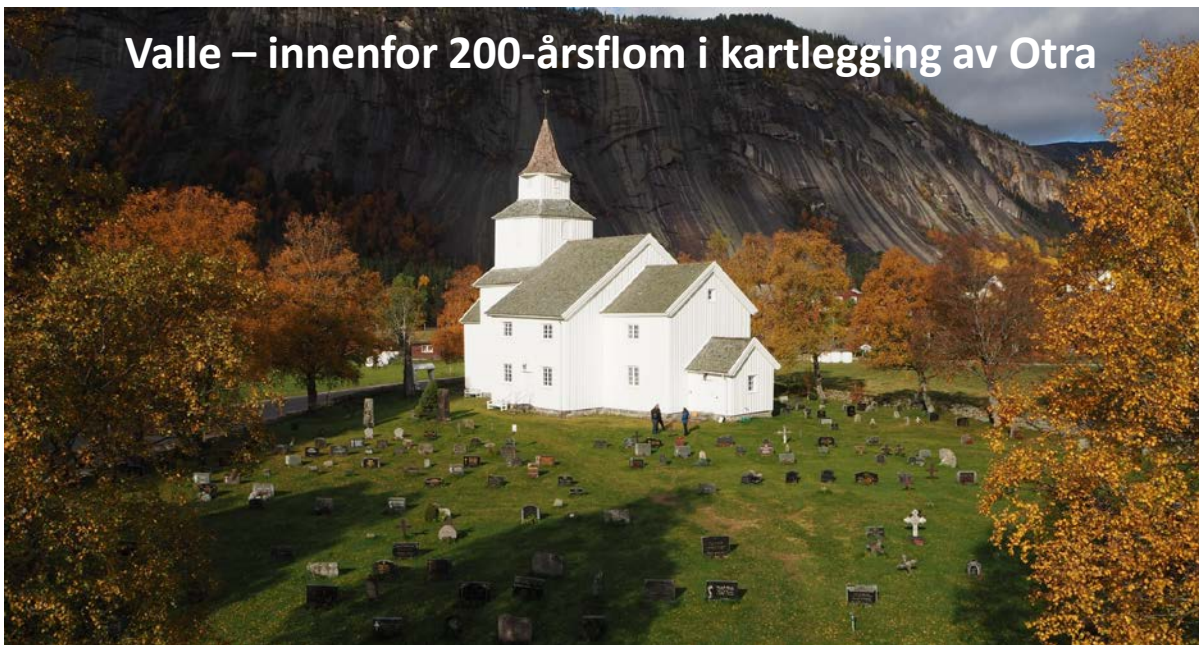
**Valle – innenfor 200-årsflom i kartlegging av Otra**

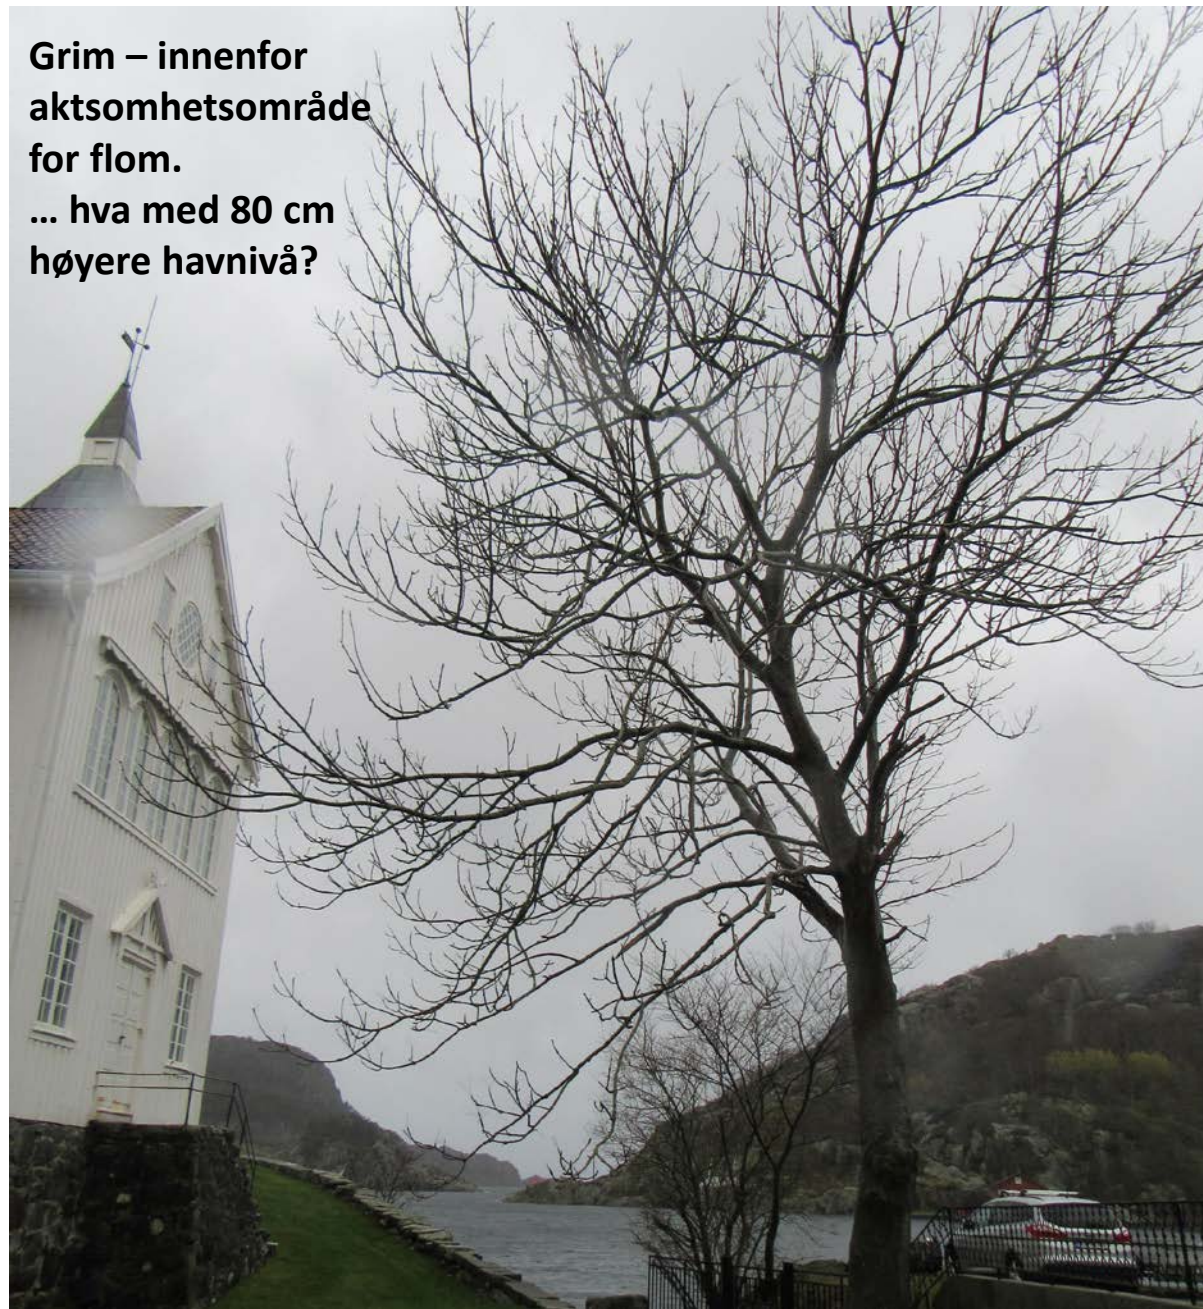
**Grim – innenfor  
aktsomhetsområde  
for flom.  
... hva med 80 cm  
høyere havnivå?**
