## KLIMAENDRINGER OG KULTURMINNER I KOMMUNENE

Stavanger kommune,  
Kristiansand kommune og  
Bærum kommune  
M-1637 | 2020

| Tittel<br>Klimaendringer og kulturminner i kommunene<br>Stavanger kommune, Kristiansand kommune og Bærum kommune | Rapporttype/nummer<br>NIKU Oppdragsrapport 126/2019 | Publiseringsdato<br>18.02.2020 |

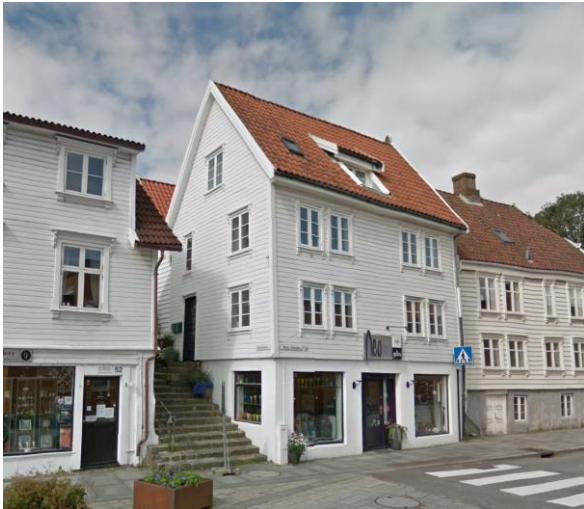
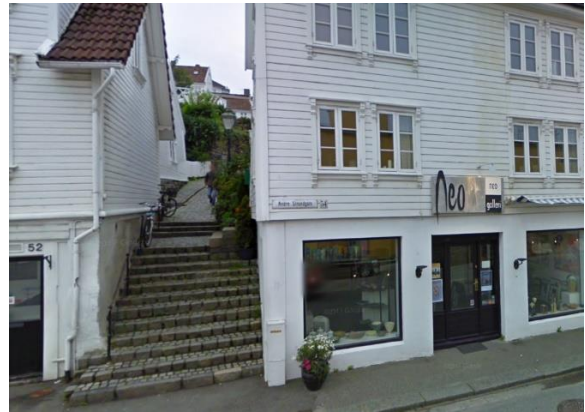
*Bilde 3. Nedre Strandgate 54.  
Bilde hentet fra google.no/maps.*

*Bilde 4. Nedre Strandgate 54.  
Bilde hentet fra google.no/maps.*

| RISIKOVURDERING BASERT PÅ DE FORVENTEDE KLIMAENDRINGENE I KOMMUNEN | | | | | | | |
|---|---|---|---|---|---|---|---|
| Nr 1<br>Nedre Strandgate 54 Kjeller/Sokkel | Overvann evt stormflo | Oversvømmelse av kjeller med påfølgende fukt- og vannskader. | 3 | 4 | 12 | 4 | 48 |

- Tilstandsvurdering med fokus på fukt i bygningens fundament og kjeller; drenering og oppstigende markfukt.
- Undersøkelse av lokal historikk for overflatevannshåndtering, «tette» overflater kontra infiltrerende overflater i området «oppstrøms». Avrenningslinjer defineres som flomveier, tiltak gjennomføres. Eksempel på tiltak kan være tetting av overflater mot vann og fuktighet, f.eks. tetting av vertikale overflater som kjellervegger og grunnmurer samt forsinkelse og infiltrasjon av vann.

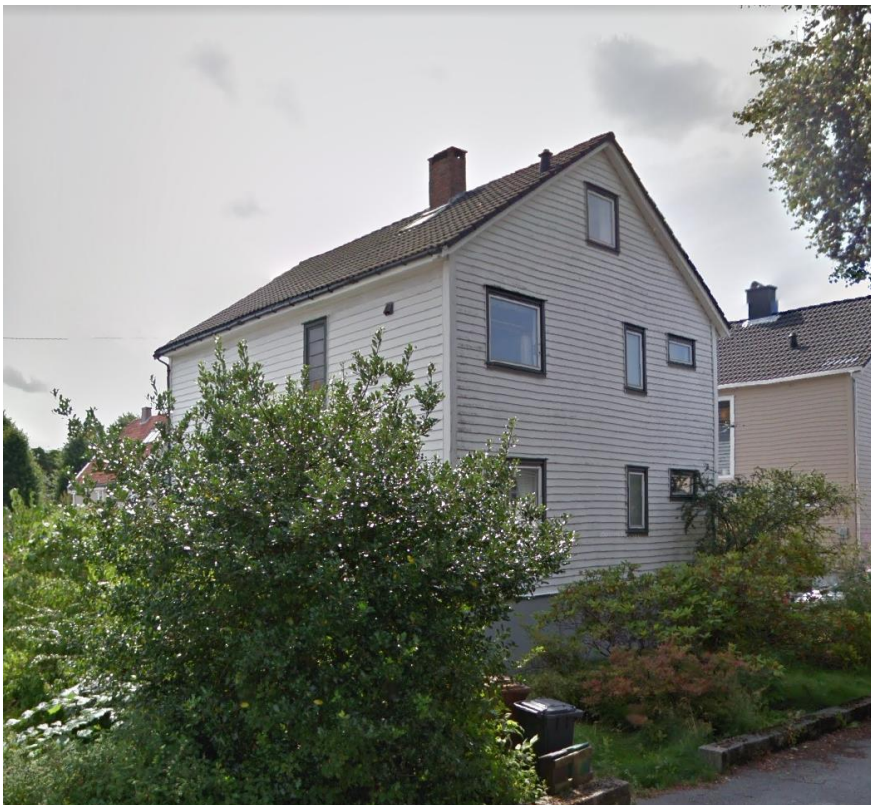
*Bilde 5. Brønngata 64. Bilde hentet fra google.no/maps.*

| RISIKOVURDERING BASERT PÅ DE FORVENTEDE KLIMAENDRINGENE I KOMMUNEN | | | | | | | |
|---|---|---|---|---|---|---|---|
| Nr 2<br>Brønngata 64 Kledning | Nedbør / fukt | Alge- og grønskevekst på kledning | 2 | 4 | 8 | 3 | 24 |

Bygningen i Brønngata 64 er også et trehus. På grunn av økt nedbør med påfølgende økt fuktighet som ikke får tørket opp mellom hver gang så blir bygningen angrepet av algevekst. Forekomsten av alger på fasader er i seg ikke særlig alvorlig, men kan i noen tilfeller sees som en indikator for høy og langvarig fuktbelastning. Dette kan videre føre til andre skadeproblematikker. Dermed er det bygningens klimaskall som er mest truet.

- Heving av vedlikeholdskompetanse. Det gjelder kompetanse om bygningens historikk, om tidligere skader, samt hvilke materialer og metoder som bør brukes til vedlikehold.

- Undersøkelser av overflatevann, herunder infiltrasjon og avrenningsmønster, og relasjon til undersøkelser i Nedre Strandgate 54. Dette tiltaket haster.
- Kunnskapsheving relatert til eldre bygningers tekniske løsninger og materialvalg. Hvilke elementer og løsninger var viktige da bygningen ble reist og hvordan skal bygningen fungere i fremtiden? Kan man bruke bygningene på en annen måte, med andre materialvalg og andre løsninger? Er det mulig å informere om de eldre bygningene i forbindelse med salg. Her var et forslag å informere om byggeskikk og bruk via eiendomsmeglerfirmaer.

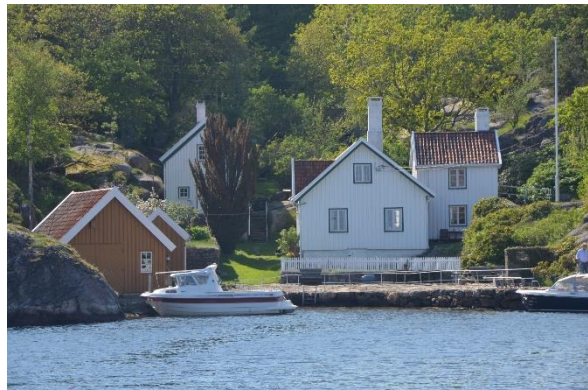
Bilde 12. Ny-Hellesund, Monsøya, Døbla Fotograf: Bjarne Tresnes Sørensen, Fylkeskonservatoren i Vest-Agder

| RISIKOVURDERING BASERT PÅ DE FORVENTEDE KLIMAENDRINGENE I KOMMUNEN | | | | | | | |
|---|---|---|---|---|---|---|---|
| Nr 2 Døbla | Fukt og temp økning <sup>5</sup> | Hele bygningen | 2 | 2 | 4 | 3 | 12 |

- Direktevarsling til 110-sentralen.
- Mulig kameraovervåking for brannvarsling.
- Vurdering av behovet for flere vannposter i Ny-Hellesund.
- Opplysning til beboere om forebyggende tiltak og skadereduserende arbeid som eksempelvis utarbeidelse av redningsplaner med prioriteringslister til brann- og redning.
