# Klimaendringer og kulturminner i kommunene (KLIKK)

Metodepilot i samarbeid mellom Norsk institutt for kulturminneforskning og Skedsmo kommune, 2019-2020

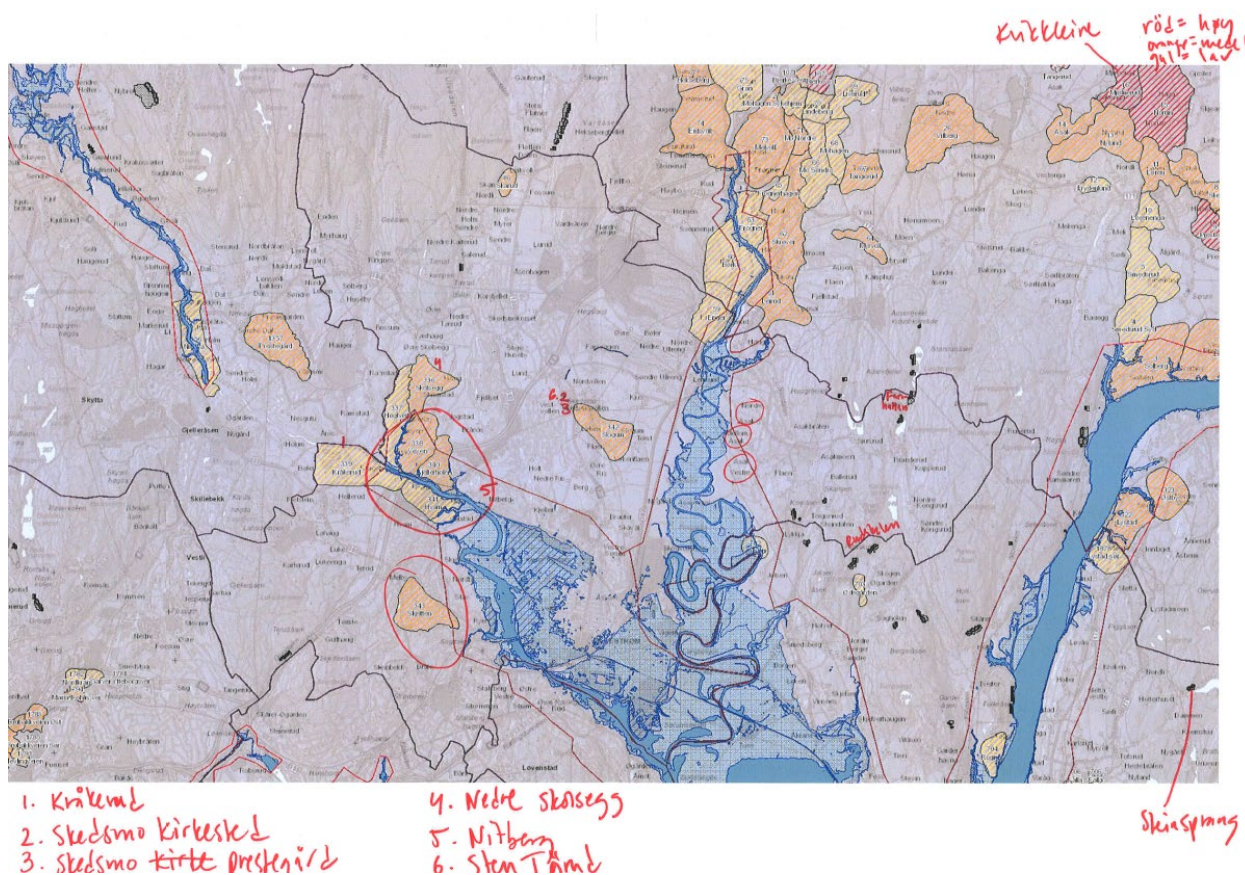
Arbeidsdokument som ble brukt i felt som et utkast til kryss-analyse. Faresoner for kvikkleire, skred og flom er synlig på kartet, og de utvalgte kulturminnene er markert med røde tall. Denne ble brukt ved befaring 1.

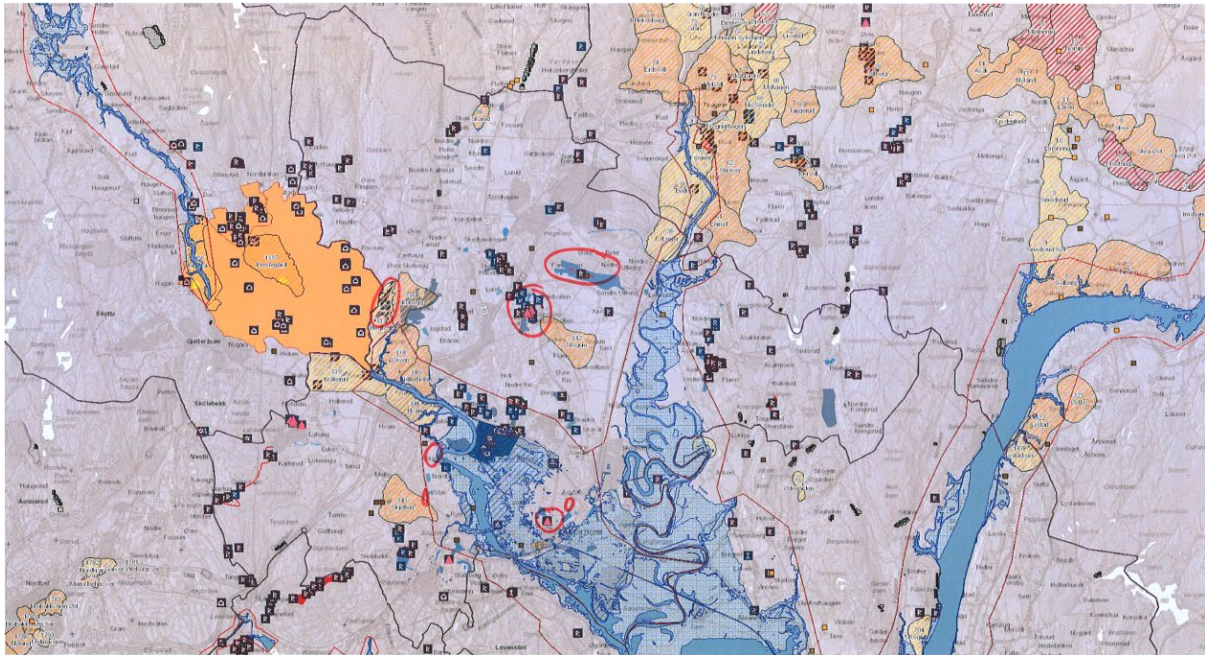
Slik ble kryss-analysen utviklet etter medvirkningsmøte 1. På dette kartet fra Skedsmo kommune er kulturminner og kulturmiljø i kommunen markert, samt faresoner for kvikkleire, skred og flom. De røde sirklene viser de utvalgte kulturminnene i prosjektet.
