## ØVRE SEM, ASKER

Konsekvensutredning del 1 –  
Kulturminner og kulturmiljø

*Revidert rapport, november 2017*

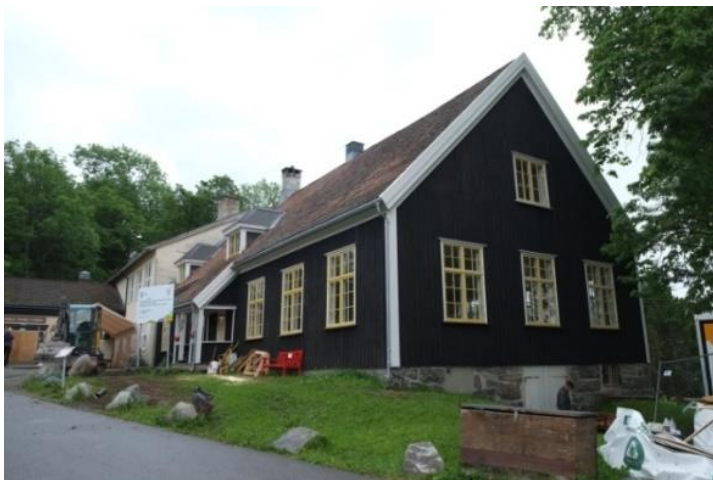
*Den fredete «vevstua» (verkstedbygningen) blir istandsatt etter antikvariske prinsipper sommeren 2017. Foto: NIKU.*

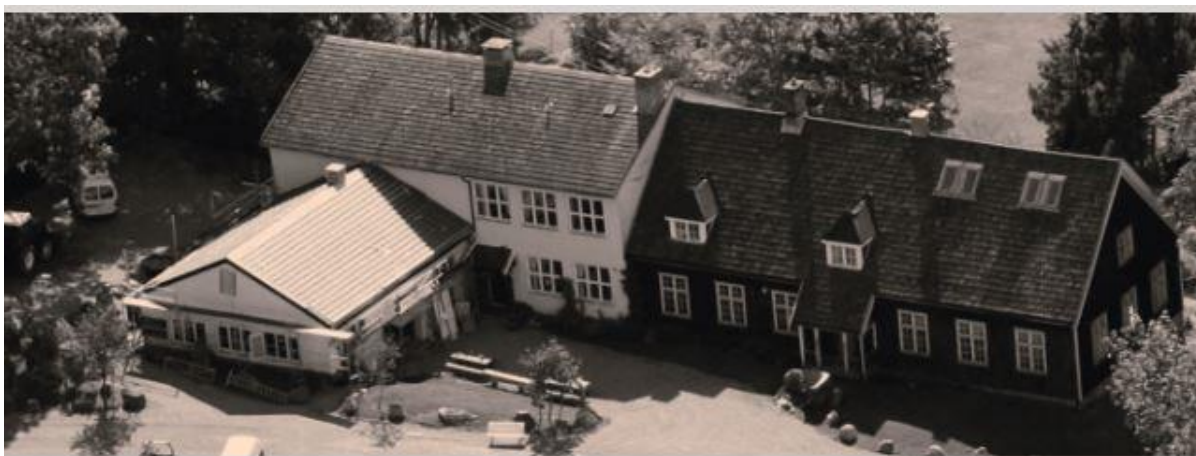
*Driftsbygningen som i dag disponeres av organisasjonen NaKuHel består av tre sammenhengende bygninger oppført i henholdsvis 1918, 1939 og 1952-55. Verkstedbygningen/ «Vevstua» fra 1918 til høyre. Foto: Historisk innblikk Sem, [www.nakuhel.no](http://www.nakuhel.no)*

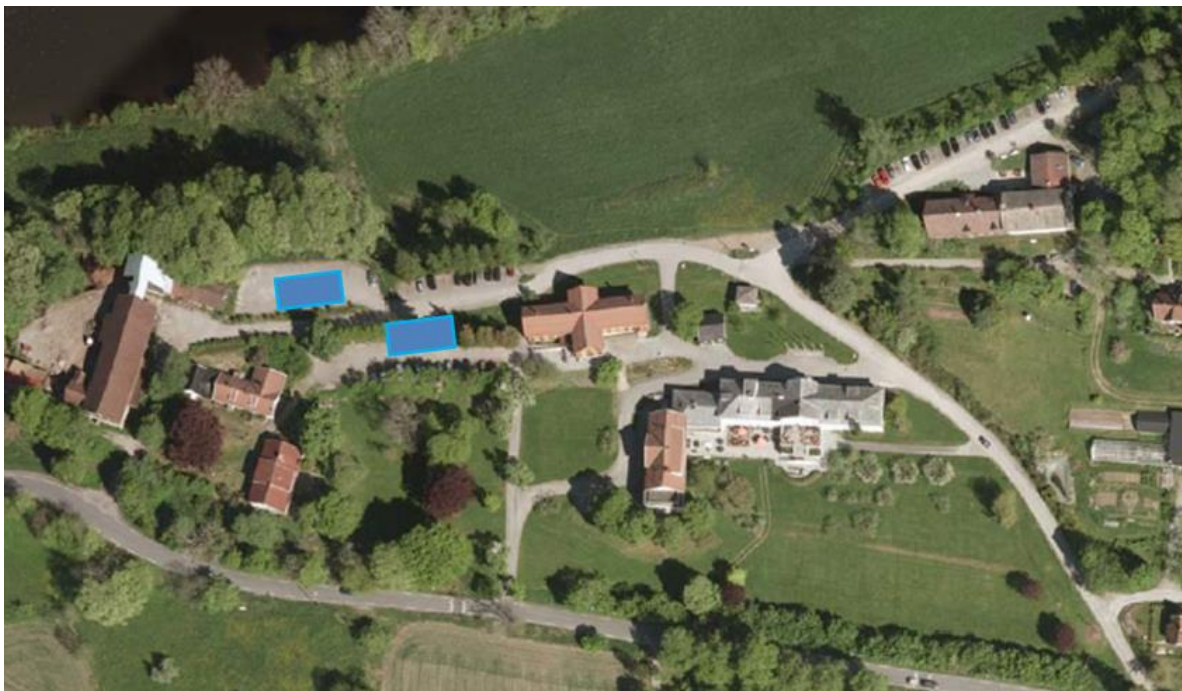
Blå felter viser omtrentlig beliggenhet til et uthus som ble revet på 1980-tallet (til venstre), og til internatbygningen som var oppført til brødrene Holtsmarks landbruksskole i 1898 og som gikk tapt i brann i 1941 (til høyre).
