# Klimaendringer og kulturminner i kommunene (KLIKK)

Metodepilot i samarbeid mellom Norsk institutt for kulturminneforskning og Skedsmo kommune, 2019-2020

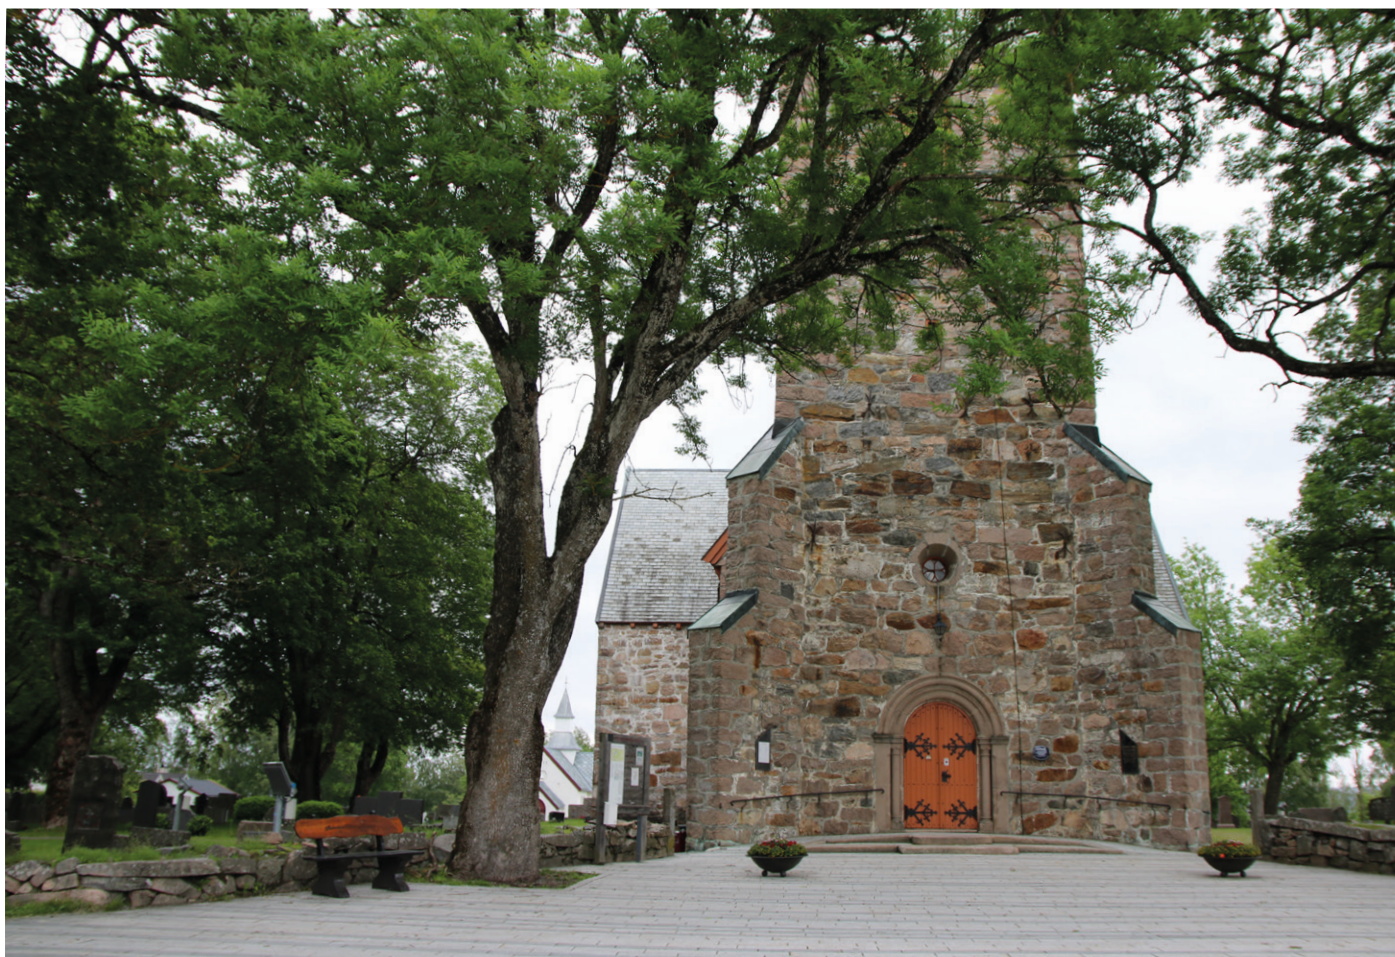
Skedsmo kirke. Kirken er en korskirke fra 1180, og var en av de utvalgte kulturminnene i piloten. Her ble både eksteriør og interiør undersøkt.
