# STATUS FOR VERNEVERDIGE KULTURMINNER I UTVALGTE KOMMUNER

Sammendragsrapport 2000-2019  
Bø i Telemark, Flora, Kautokeino, Melhus, Nittedal, Nord-Aurdal,  
Saltdal, Samnanger, Sandnes og Tromsø

| <b>Tittel</b><br>STATUS FOR VERNEVERDIGE KULTURMINNER I UTVALGTE KOMMUNER<br>Sammendragsrapport 2000-2019 Bø i Telemark, Flora, Kautokeino, Melhus, Nittedal, Nord-Aurdal, Saltdal, Samnanger, Sandnes og Tromsø | <b>Rapporttype/nummer</b><br>NIKU Rapport 101 | <b>Publiseringsdato</b><br>18.06.2020 |

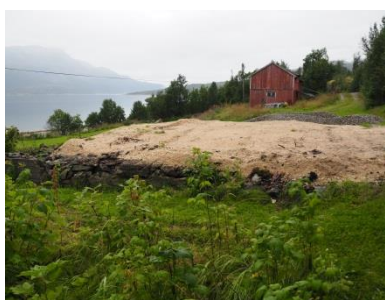
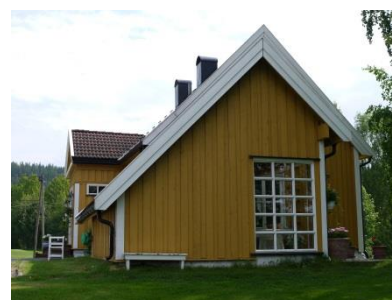
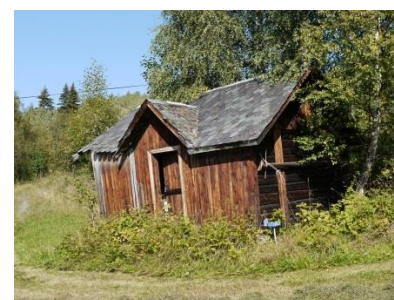
Rivningstomt i Flora, bolighus i Nittedal og våningshus i Nord-Aurdal. Av 10 undersøkte kommuner er det Flora som har den høyeste tapsandelen i fjerde omdrev (7,3 %), mens Nittedal har den høyeste andelen av bygninger med påførte endringer (68 %). Nord-Aurdal har en høy andel av bygninger truet av forfall (22 %). Foto: ÅD/NIKU 2018/2016/2015

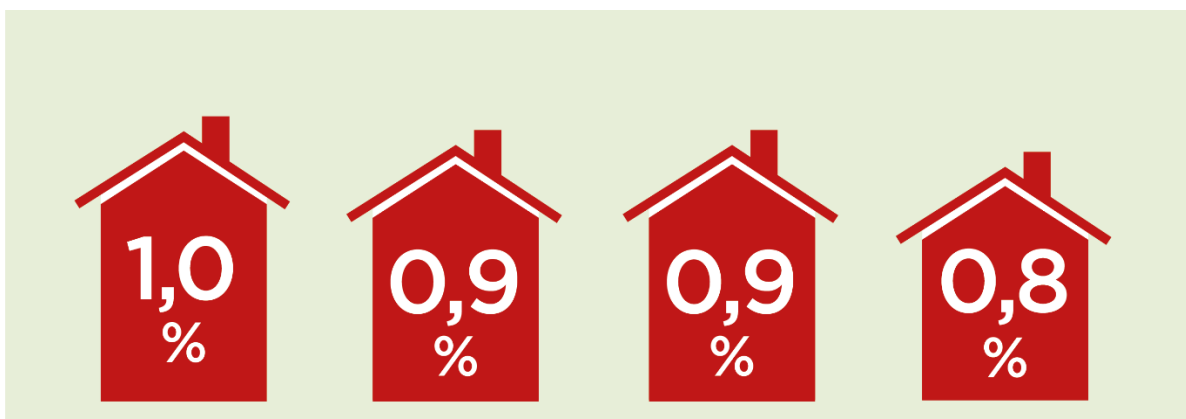
Figur 1 Årlig tap av SEFRAK-bygninger. 1., 2., 3. og 4. omdrev

Det årlige tapet av SEFRAK-bygninger har sunket, fra 1 % i første omdrev, til 0,9 % i andre og tredje og 0,8 % i fjerde omdrev. Akkumulert bygningstap siden den opprinnelige SEFRAK-registreringen (1975-1995) er på 28 %. Det registrerte bygningstapet i fjerde omdrev (2015-2019) er på 4,2 %. 12 % av bygningene er truet av forfall og 3 % er sterkt truet. 51 % av bygningene er påført endring, hvorav 3 % er større volumendringer, 18 % er mindre volumendringer og 31 % er overflateendringer.

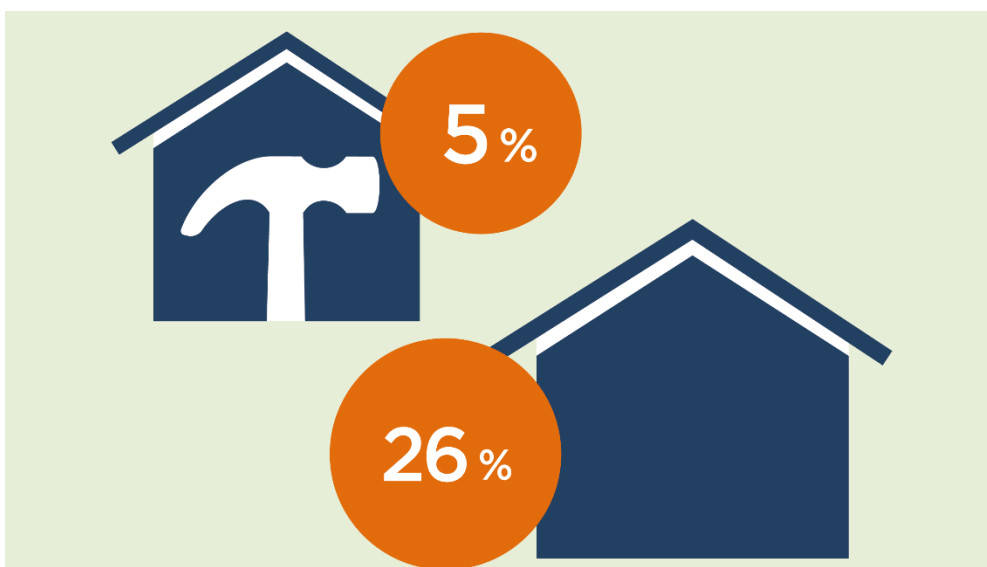
Figur 4 Andel truete av endrete og uendrete SEFRAK-bygninger. 1., 2., 3. og 4. omdrev

Det er markant mindre forfall på SEFRAK-bygninger med aktivt påførte endringer, enn på bygninger som er uendret. 5 % av de *endrete* bygningene var truet av forfall, mens så mange som 26 % av de *uendrete* bygningene var truet i 4. omdrev. Bygninger i primærnæringene, som driftsbygninger og naust, er særlig utsatt. Disse har få påførte endringer, men mye tap og forfall. Bolig/våningshus og bygårder har mange endringer og mindre tap og forfall. Resultatene peker på sammenhengen mellom bruk og bygningsbevaring. Bygninger som er i bruk påføres endringer ved vedlikehold og tilpasninger. Funksjonstømming gir færre endringer, men dårlig vedlikehold og økt forfall og tap.

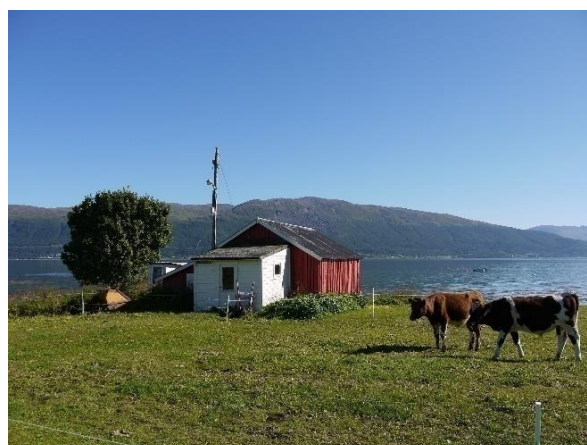
Naust i Tromsø kommune. Opprinnelig SEFRAK registreringsskjema med sort-hvitt foto fra 1989 og foto fra feltkontrollen i 2016. Feltregistreringen innebærer å sammenligne bygningen i dag med foto på SEFRAK-skjemaet. Foto: ÅD/NIKU 2016

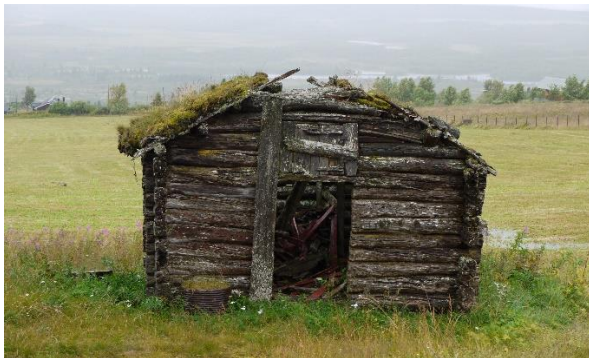
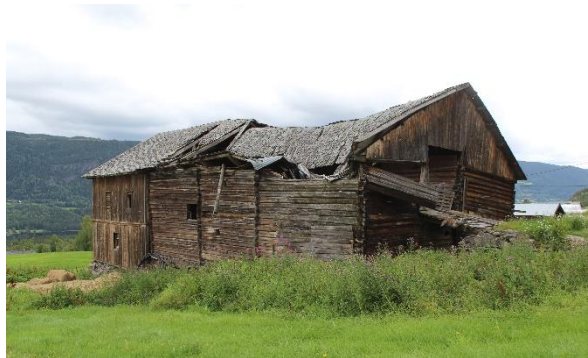
Sauefjøs og driftsbygning i Nord-Aurdal kommune. Begge takene har store åpninger og er i ferd med å rase sammen. Bygningstilstanden er derfor registrert som sterkt truet. Foto: ÅD/NIKU 2015, RM/NIKU 2015

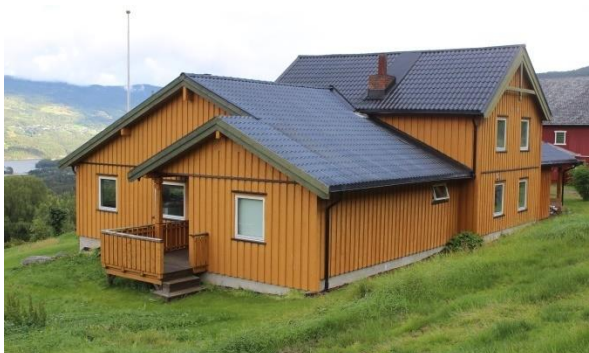
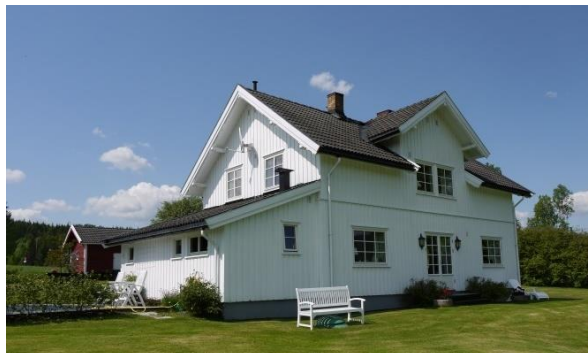
Våningshus i Nord-Aurdal og Nittedal med påførte endringer. Stort tilbygg (venstre) er registrert som A-endring, mens det mindre tilbygget med pulttak (høyre) er registrert som B-endring. Foto: ÅD/NIKU 2015/2016

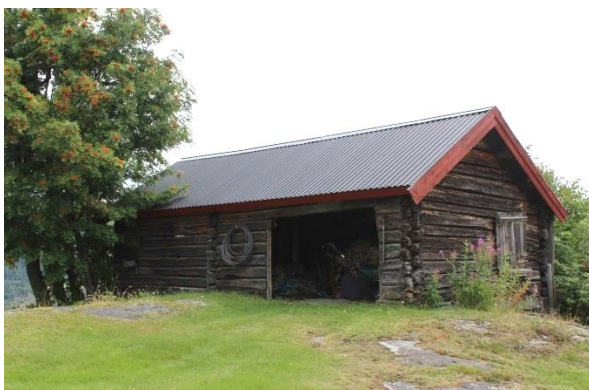
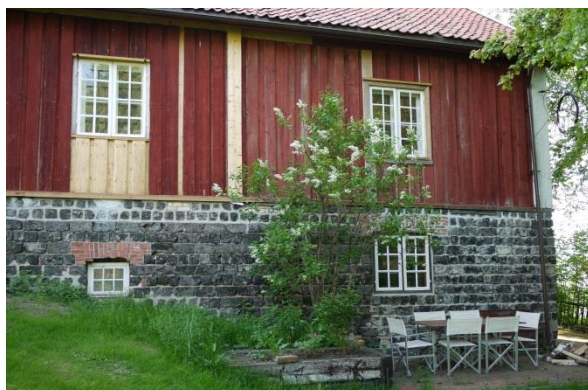
Vedskåle i Nord-Aurdal og våningshus i Nittedal. Ny taktekking (venstre) er registrert som C-endring, mens nytt panel, listverk og vinduer av samme type som før (høyre) er registrert som ingen endring. Foto: RM/NIKU 2015, ÅD/NIKU 2016

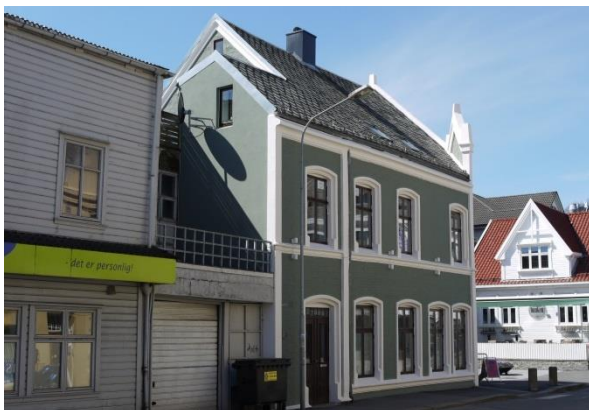
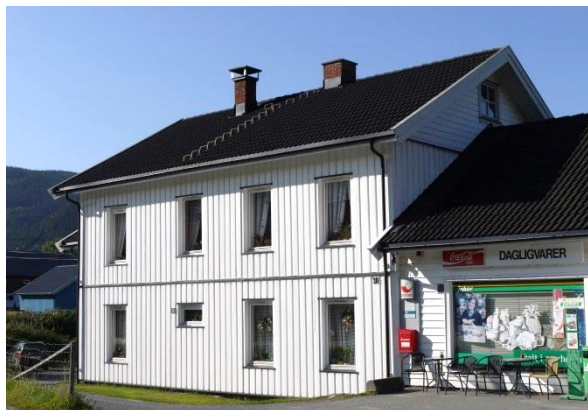
Bygård i Sandnes og butikk i Nord-Aurdal. Bygården har nye vinduer av eldre type og er registrert som «tilbakeført til eldre uttrykk». Midtpartiet på butikken er revet, som gir registreringen «deler av hus revet». Foto: ÅD/NIKU 2017/2015

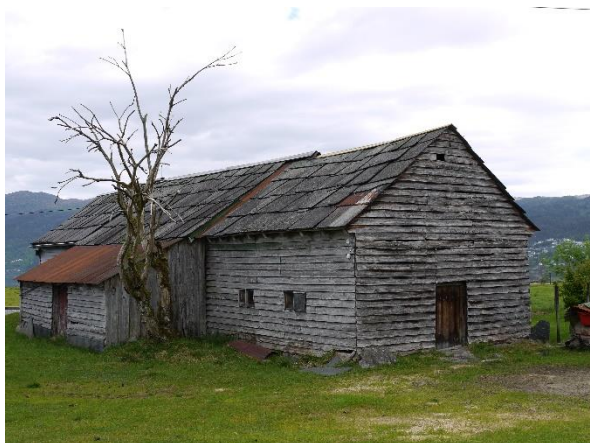
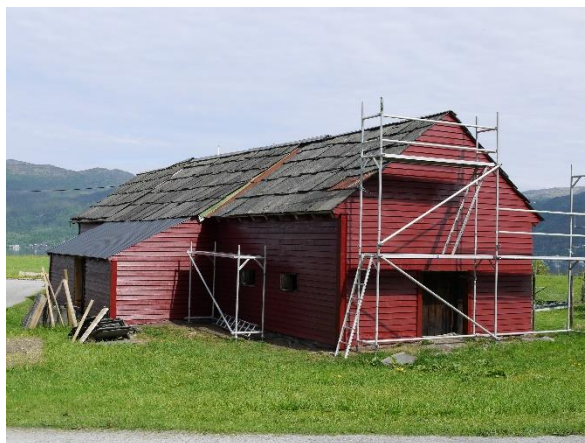
Løe i Ytre Tysse i Samnanger i 2014 og 2019. Mindre overflateendringer, som maling og skifte av ytterkledning i samme utførelse og stil som før, registreres ikke som endring i dette overvåkingsprogrammet. 49 % av de undersøkte SEFRAK-bygningene er registrert som uendret, det vil si uten endringer som er aktivt påført. Foto: ÅD/NIKU 2014/2019

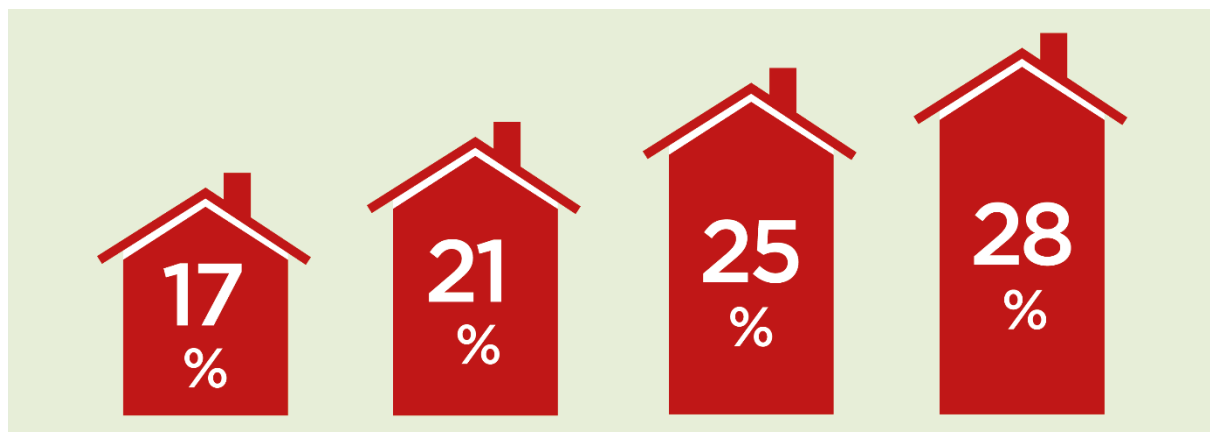
Figur 7 Samlet resultat SEFRAK-bygninger. Akkumulert tap. 1., 2., 3. og 4. omdrev

Samlet resultat for 10 kommuner viser at 28 % av bygningene som ble SEFRAK-registrert i perioden 1975-1995, og som inngikk i undersøkelsesgrunnlaget ved oppstart av MOV-programmet i år 2000, er registrert som tapt pr 2019. Tidsintervallet i første omdrev var lengre enn de senere omdrevene, og har ulik varighet i kontrollkommunene. Dette er en medvirkende årsak til den store tapsandelen i første omdrev, sammenlignet med de neste, og til den store variasjonen i tapsandel i første omdrev kommunene imellom. Både Nittedal, Samnanger og Sandnes, som har høyt akkumulert tap, var tidlig ute med SEFRAK-registreringene.

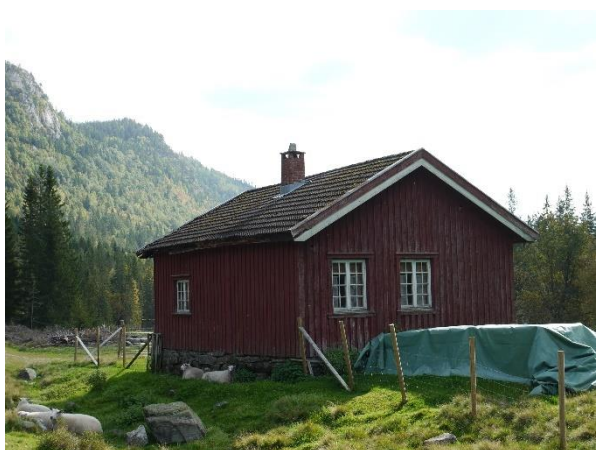
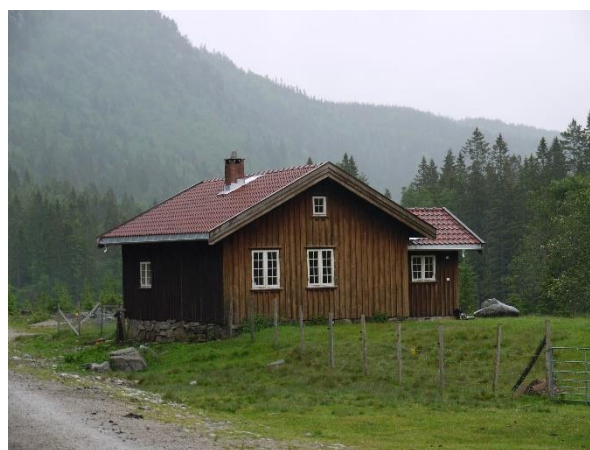
Skogstue på Årmodt i Bø kommune. I 2014 ble huset registrert uten påførte endringer, men truet av forfall. I 2019 var det istandsatt med nytt inngangsparti og ble registrert med liten volumendring og i god stand. Foto: ÅD/NIKU 2014/2019

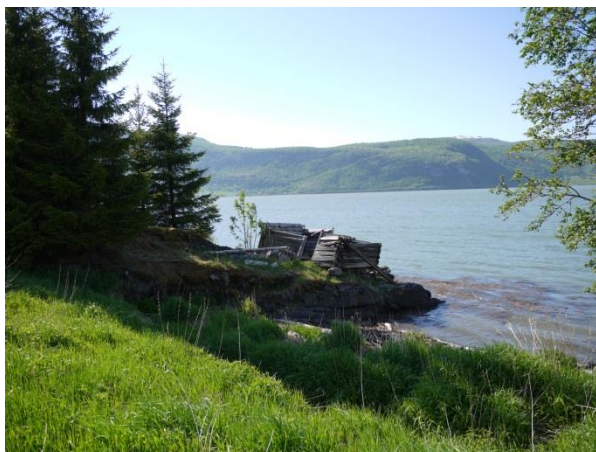
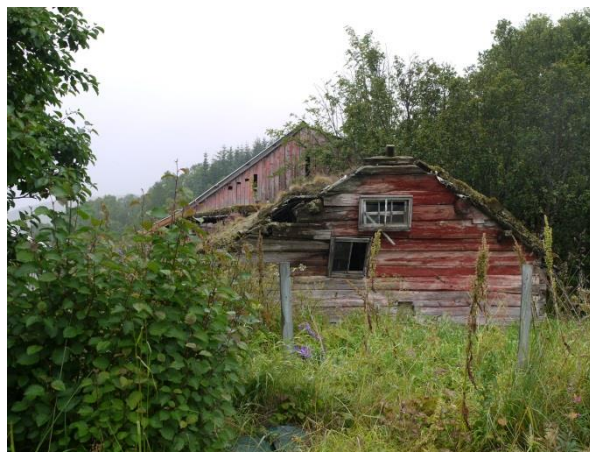
Naust i Saltdal og driftsbygning i Tromsø. I fjerde omdrev er det bygningskategorien sjøhus/naust som har mest tap, mens driftsbygninger og utmarkshus har mest forfall. Foto: ÅD/NIKU 2017/2016

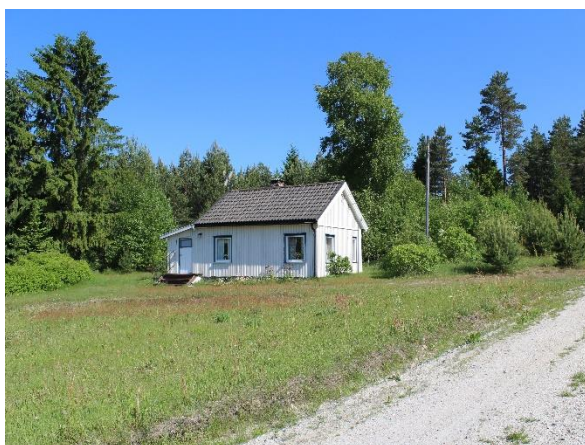
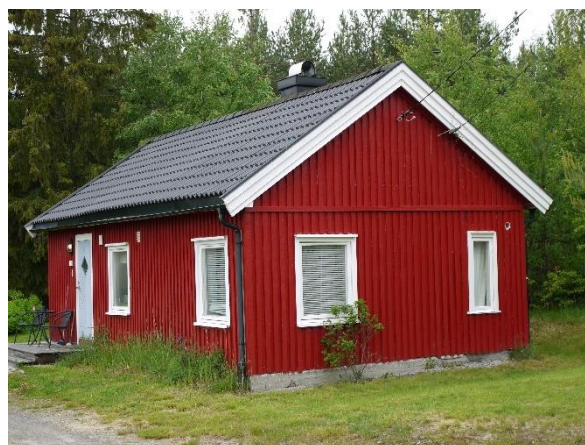
Stuebygning i Bø kommune. I 2014 ble huset registrert uten påførte endringer, sammenlignet med SEFRAK-registreringen på 1980-tallet, men i 2019 var det istandsatt og hadde fått en mindre volumendring. Foto: RM/NIKU 2014, ÅD/NIKU 2019

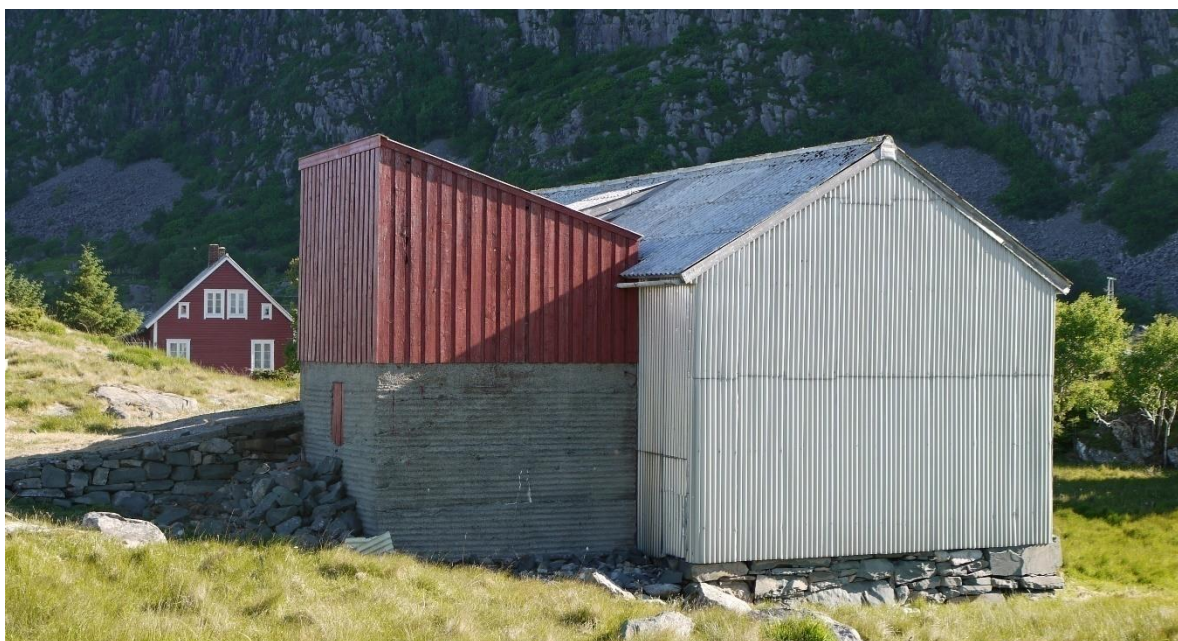
Driftsbygning på øya Hovden i Flora kommune. Totalt 38 % av de SEFRAK-registrerte driftsbygningene i undersøkelsen er tapt. Denne driftsbygningen ble registrert med påført overflateendring og god tilstand. Foto: ÅD/NIKU 2018

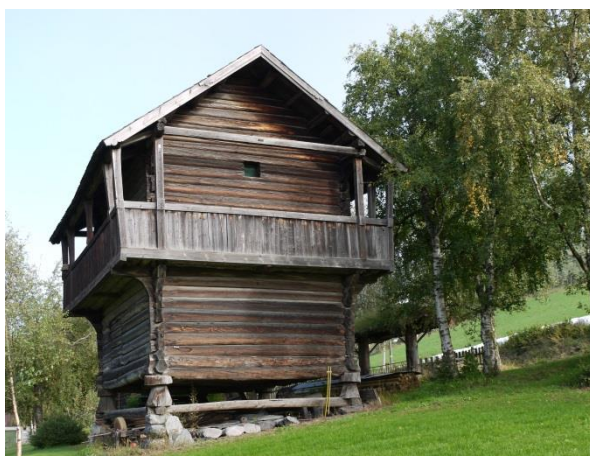
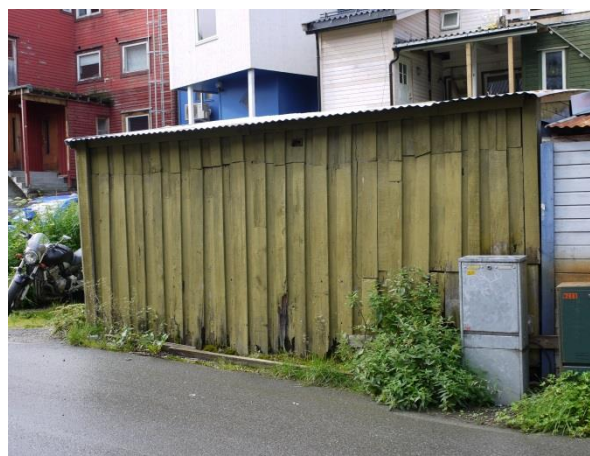
Stabbur i Nord-Aurdal og bakgårdsbygning i Tromsø. Stabbur og loft er statusbygninger med lite tap og forfall, mens bakgårdsbebyggelse er en utsatt bygningstype, med 63 % akkumulert tap. Foto: ÅD/NIKU 2015/2016

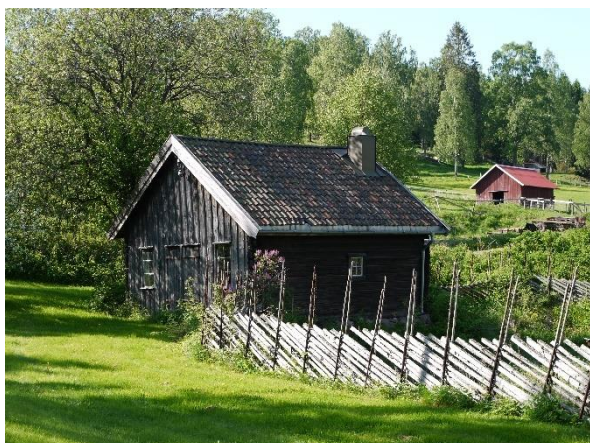
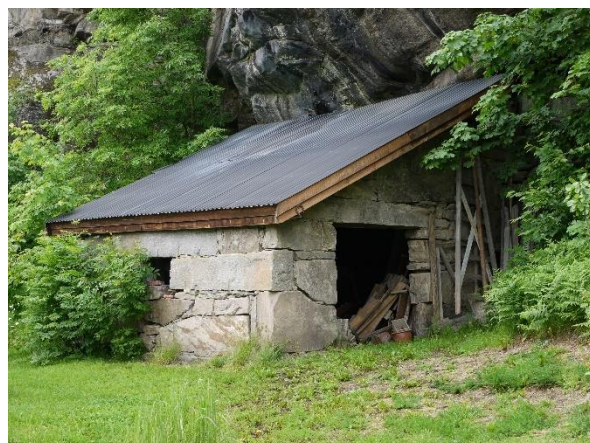
Gårdssmier i Nittedal og Bø, begge registrert i god stand. 37 % av gårdssmiene i undersøkelsen er tapt siden SEFRAK-registreringen i 1975-1995, og 40 % av de gjenstående smiene er truet. Foto: ÅD/NIKU 2016/2019

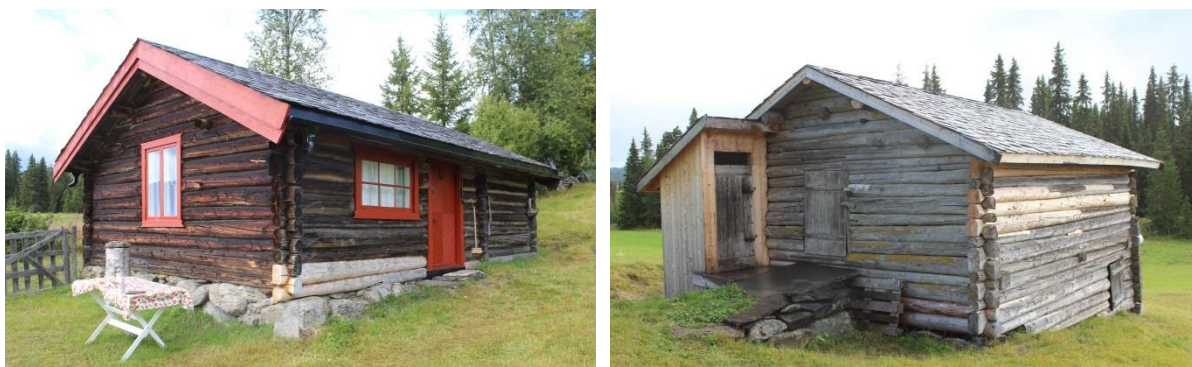
Seterbygninger i Nord-Aurdal. Tapsandelen er høy for utmarkshus uten bofunksjon, men lavere for bygninger i stølsområdene, som er populære fritidsmål. På stølen over er både seterbu og uthus istandsatt, og på Kvannestølen (under) er et helhetlig bygningsmiljø bevart, med seterbu og flere uthus. Foto: RM/NIKU 2015/2015, FB/NIKU 2015

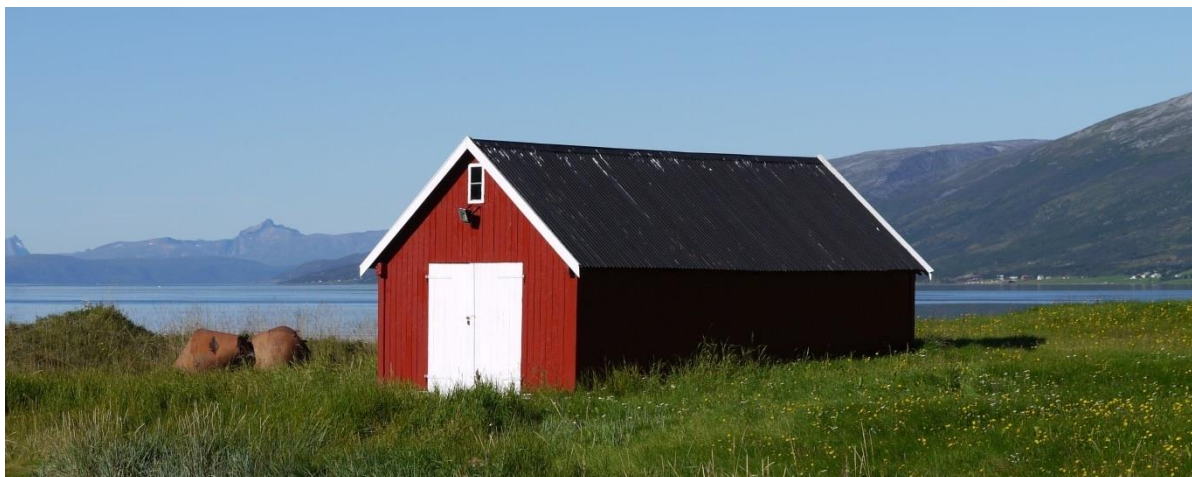
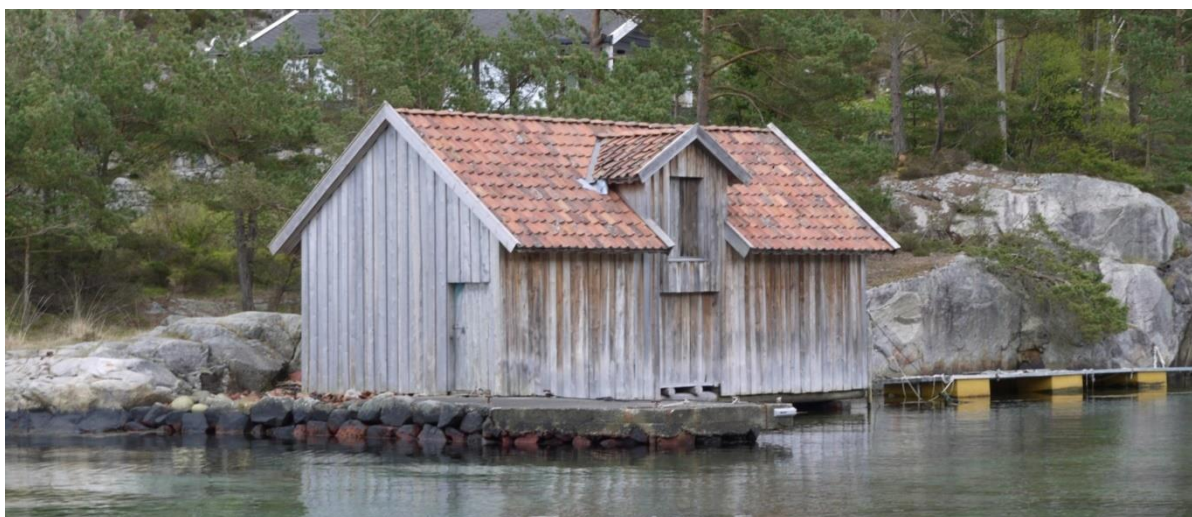
Naust i Tromsø kommune og Sandnes kommune. SEFRAK-bygninger i god stand. Foto: ÅD/NIKU 2016/2017

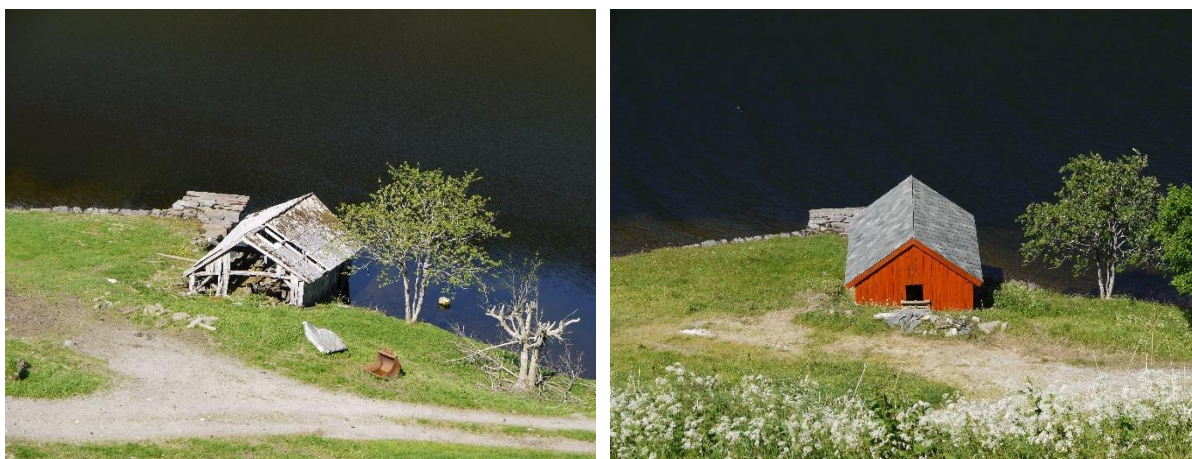
Naust i Flora kommune før og etter istandsetting. I 2013 ble naustet registrert som sterkt truet av forfall, men i 2018 var bygningen istandsatt og ble registrert som intakt. Foto: EA/NIKU 2013, ÅD/NIKU 2018

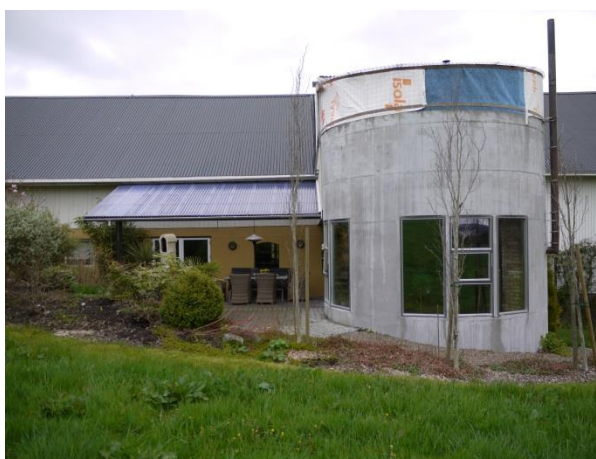
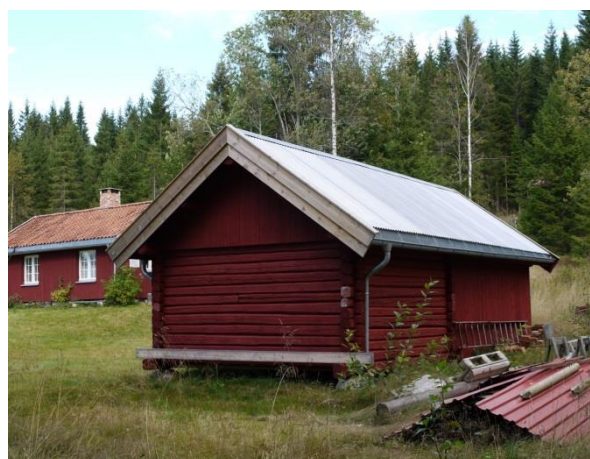
Driftsbygning i Sandnes og uthus på Fossestua i Nittedal. Deler av driftsbygningen i Sandnes har fått boligfunksjon, og siloen er endret. Uthuset på Fossestua i Nittedal var tidligere truet av forfall, men i 2016 var bygningen istandsatt. Materialer var skiftet ut og plasseringen endret, men byggestil og volum var bevart. Foto: ÅD/NIKU 2017/2016

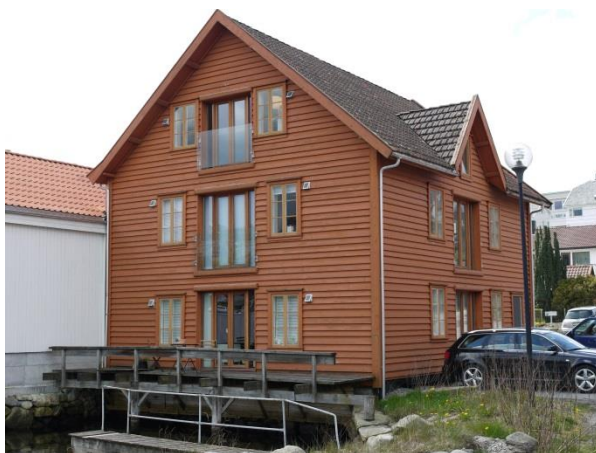
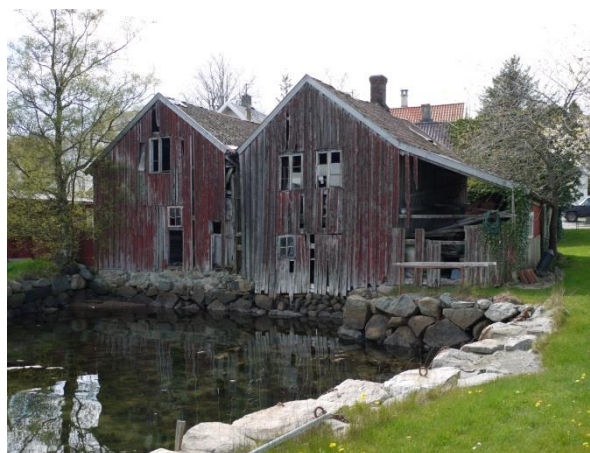
Sjøhus i Strandgata i Sandnes by. Bygningene er regulert til bevaring og inngår i Riksantikvarens NB!-register. Sjøhusene brukes ikke lenger i tråd med opprinnelig funksjon, men bygningen til venstre har fått ny bruk som kontorlokaler og er oppgradert til god bygningsteknisk tilstand. Slike bygningsendringer medfører tap av materialautentisitet, mens manglende bruk og vedlikehold ofte vil bety økt forfall og bygningstap. Foto: ÅD/NIKU 2017

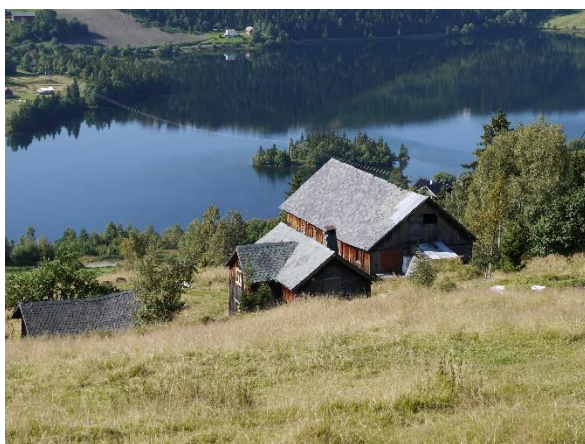
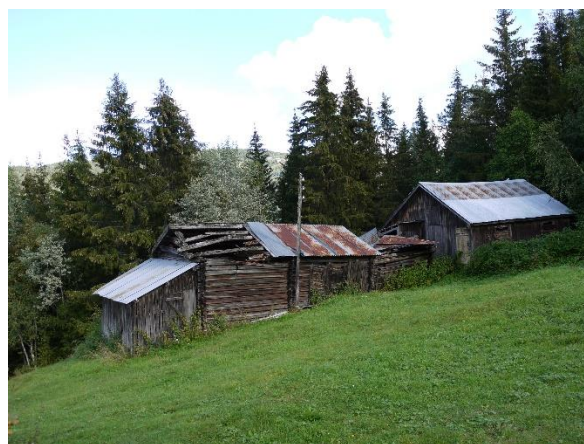
Driftsbygninger i Nord-Aurdal. Mange av de eldre driftsbygningene i Nord-Aurdal er truet av forfall (41 %). Flere fraflyttede gårdsbruk ligger uveisomt til, og det er derfor grunn til å forvente økt tap. Foto: ÅD/NIKU 2015

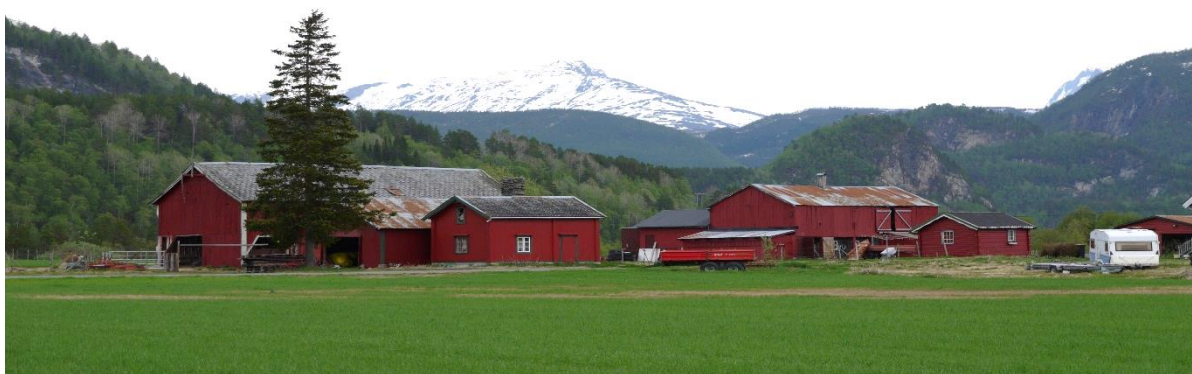
Gårdstun i Saltdal kommune og Melhus kommune med SEFRAK-bygninger i god stand. Driftsbygninger i landbruket har høyest akkumulert tap av alle de undersøkte bygningskategoriene (38 %). Andelen driftsbygninger som er truet av forfall er også høy (26 %), slik at man kan forvente økt tapstakt i årene fremover. Foto: ÅD/NIKU 2017/2018

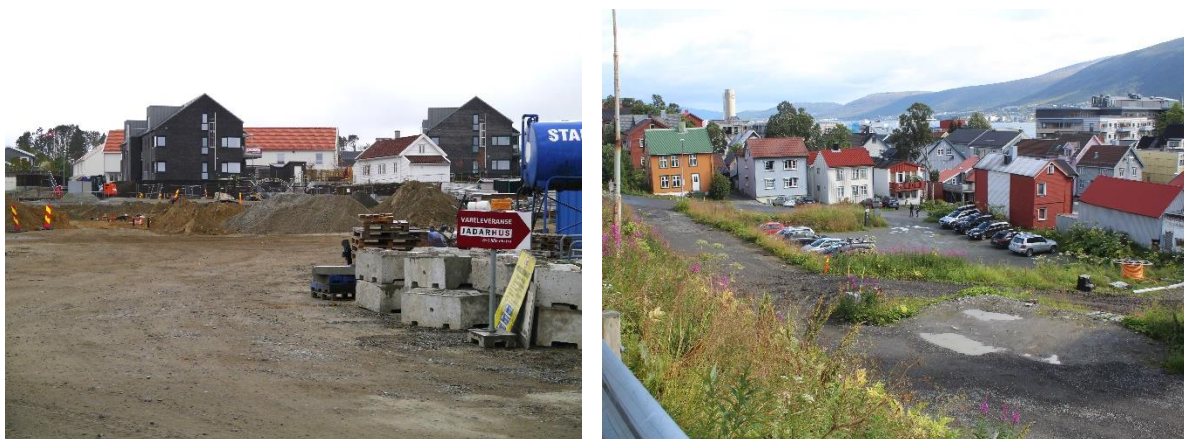
Rivningstomter etter SEFRAK-bygninger i Sandnes og Tromsø. Riving er registrert som tapsårsak for 43 % av bygningstapene i undersøkelsen, mens 30 % av tapene skyldes forfall. Foto: SL/NIKU 2017, RM/NIKU 2016

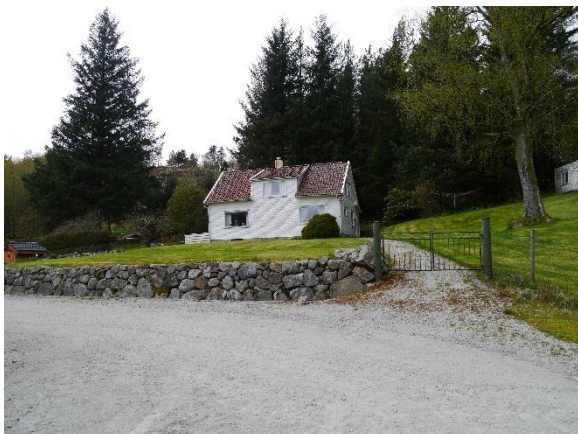
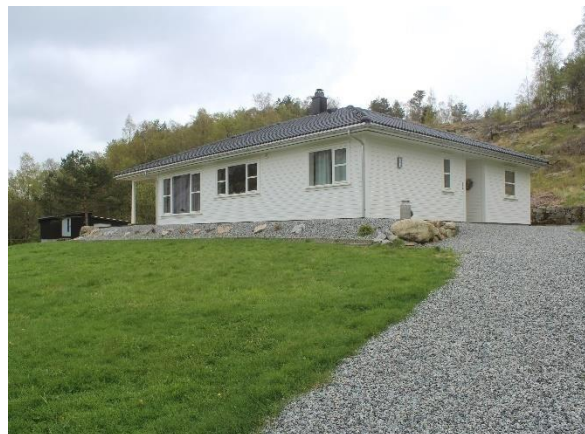
Foto av samme eiendom i Sandnes kommune i 2012 og 2017. SEFRAK-bygningen til venstre var erstattet med et nybygg i fjerde omdrev, og ble dermed registrert som tapt på grunn av riving. Foto: MS/NIKU 2012, RM/NIKU 2017

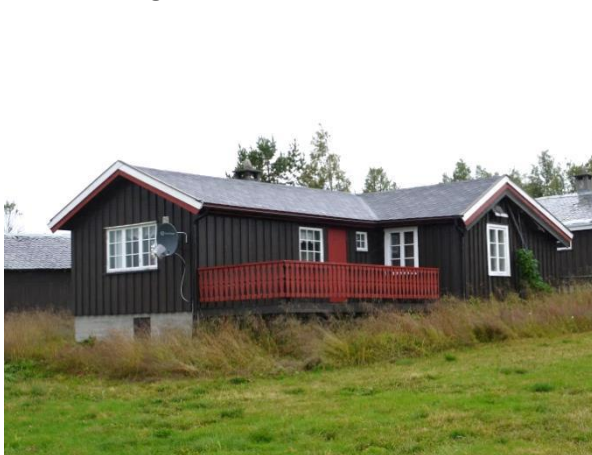
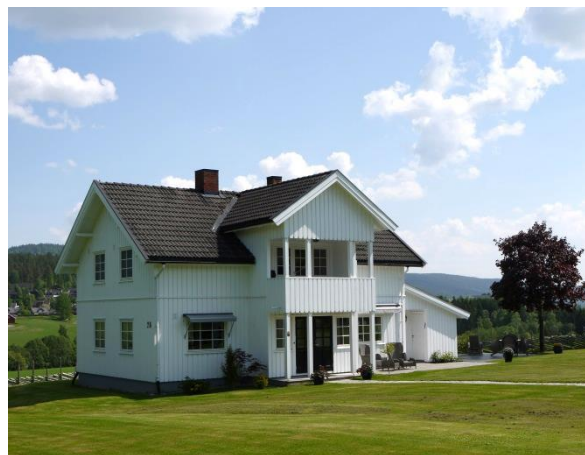
Seterstue i Nord-Aurdal med stor volumendring og våningshus i Nittedal med to mindre volumendringer. Relativt få av utmarkshusene har påførte endringer (37 %), og det er først og fremst stuebygningene på setrene som har slike endringer. Mange av bolighusene og våningshusene har blitt endret (66 %), og denne bygningskategorien har også flest volumendringer (34 %). Foto: ÅD/NIKU 2015/2016

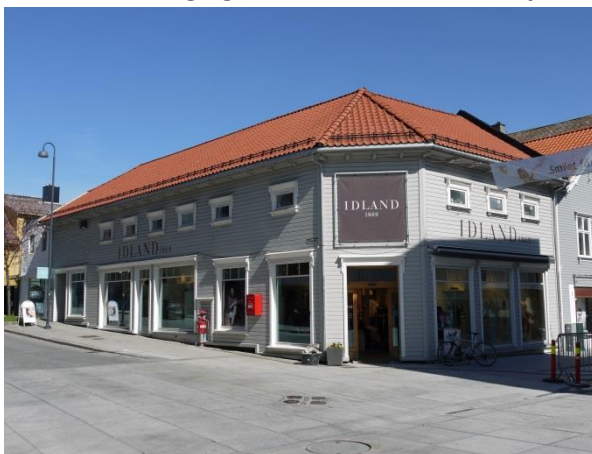
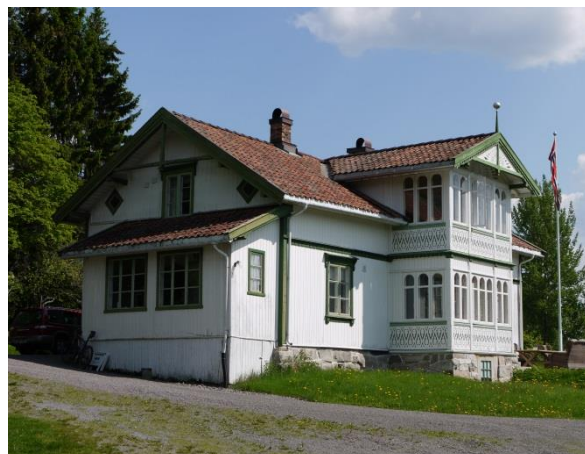
Bygård i Sandnes og våningshus i Nittedal. En stor andel av bygårdene har påførte endringer (82 %), men mange av bygningene har bare overflateendringer (61 %), slik som denne forretningsgården i Sandnes. Overflateendringer omfatter mye av det vanlige bygningsvedlikeholdet, som nye vinduer, panel og takteking. Tilbakeføring til eldre uttrykk forekommer både på bygårder og boliger, slik som våningshuset i Nittedal. Foto: ÅD/NIKU 2017/2016

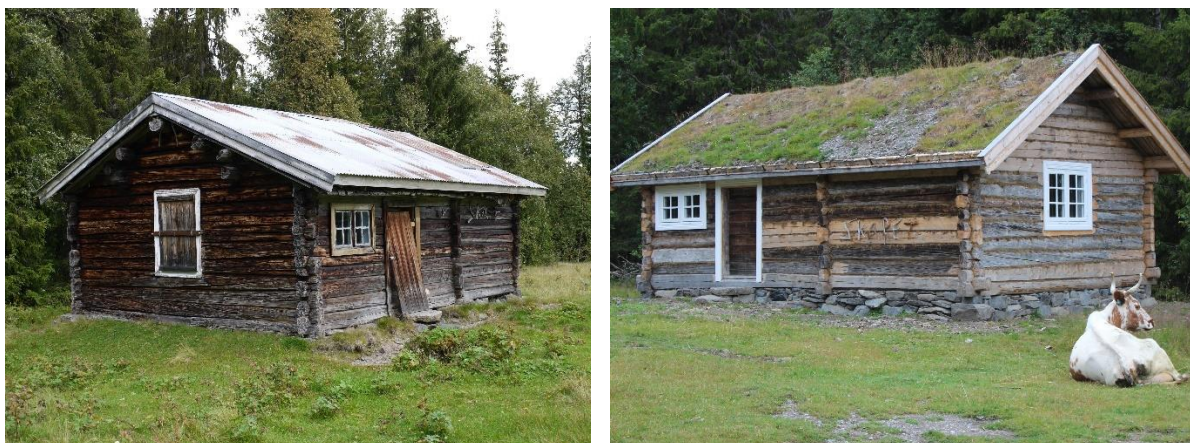
Heimestøl i Nord-Aurdal i 2010 og 2015, før og etter istandsetting. Med økonomisk bistand fra Oppland fylkeskommune driver Valdresmusea kurs, rådgivning og tilstandsvurdering av eldre bygninger, med særlig vekt på heimestølene. Sammenlignet med seterområdene i fjellet, har slike heimestøler ofte en mindre attraktiv beliggenhet for hyttebruk, i skogbeltet mellom dal og fjell. Foto: ÅD/NIKU 2010, RM/NIKU 2015

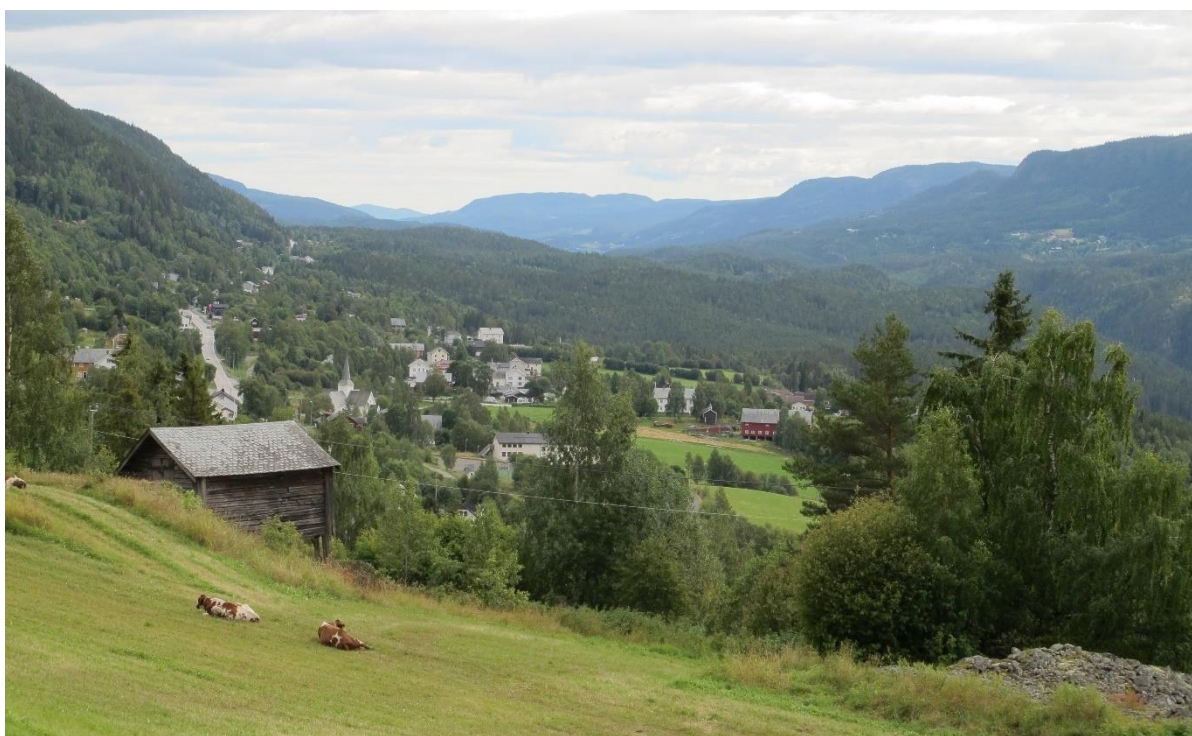
Aurdalsbyen i Nord-Aurdal, som tidligere var kommunesenter, er omfattet av retningslinjer i kommuneplanens arealdel i henhold til plan- og bygningsloven. I retningslinjene heter det at det skal legges særlig vekt på byggestil i dette området. 33 SEFRAK-bygninger inngår i området, og ingen var tapt eller truet i fjerde omdrev. Foto: FB/NIKU 2015

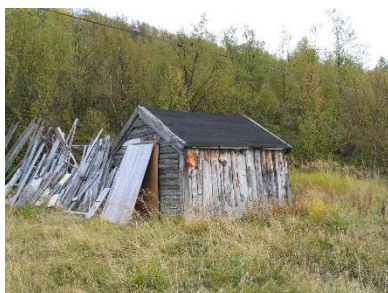
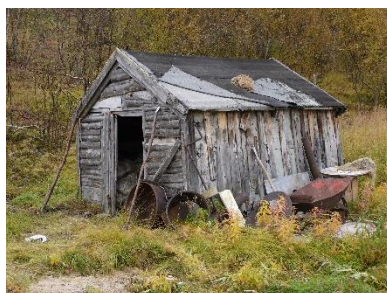
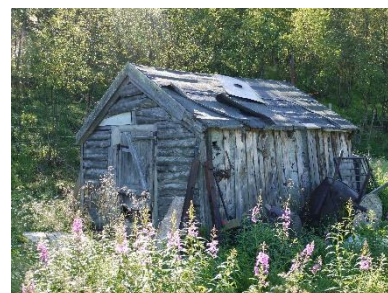
Samisk stabbur i Kautokeino kommune, fotografert i 2005, 2010 og 2015, med tiltagende forfall. De samiske bygningene som inngår i dette overvåkingsprogrammet er fredet. På tross av dette er 22 av 40 bygninger som ble SEFRAK-registrert i Kautokeino på 1980-tallet revet, flyttet eller tapt pga forfall. Foto: Kulturminnekompaniet 2005, ÅD/NIKU 2010/2015

Selv om det strider mot kulturminnelovens bestemmelse om bevaring på stedet for fredete kulturminner, kan det være aktuelt å gi dispensasjon til flytting. De 12 fredete bygningene i Kautokeino som er flyttet, er samiske stabbur (áiti). Dette er små, ettroms laftebygninger med inngangsdør på røstveggen, gjerne plassert rett på bakken i rekke med flere. De er bygd for mat, klær og utstyr under vår- og høstflyttingen og til bruk som sengebu om sommeren. Bygningstypen er lett å flytte. 5 av de fredete bygningene i Kautokeino er flyttet med eieren, 6 er flyttet til Kautokeino bygdetun og ett til Juhls sølvsmie, hvor det inngår i en museumsliknende sammenheng. Et slikt samisk stabbur har tradisjonelt vært knyttet til eieren som person, og ikke til en bestemt eiendom, og har dermed ofte blitt flyttet.<sup>59</sup> Selv om flytting kan representere et brudd, fordi bygningen løsriver fra den fysiske sammenhengen den har vært en del av, vil flytting av samiske stabbur representere kontinuitet i tråd med en kulturell praksis. Det er også grunn til å tro at bygninger som blir etterlatt og går ut av bruk fordi eieren flytter, lettere vil forfalle enn bygninger som blir flyttet med eieren.

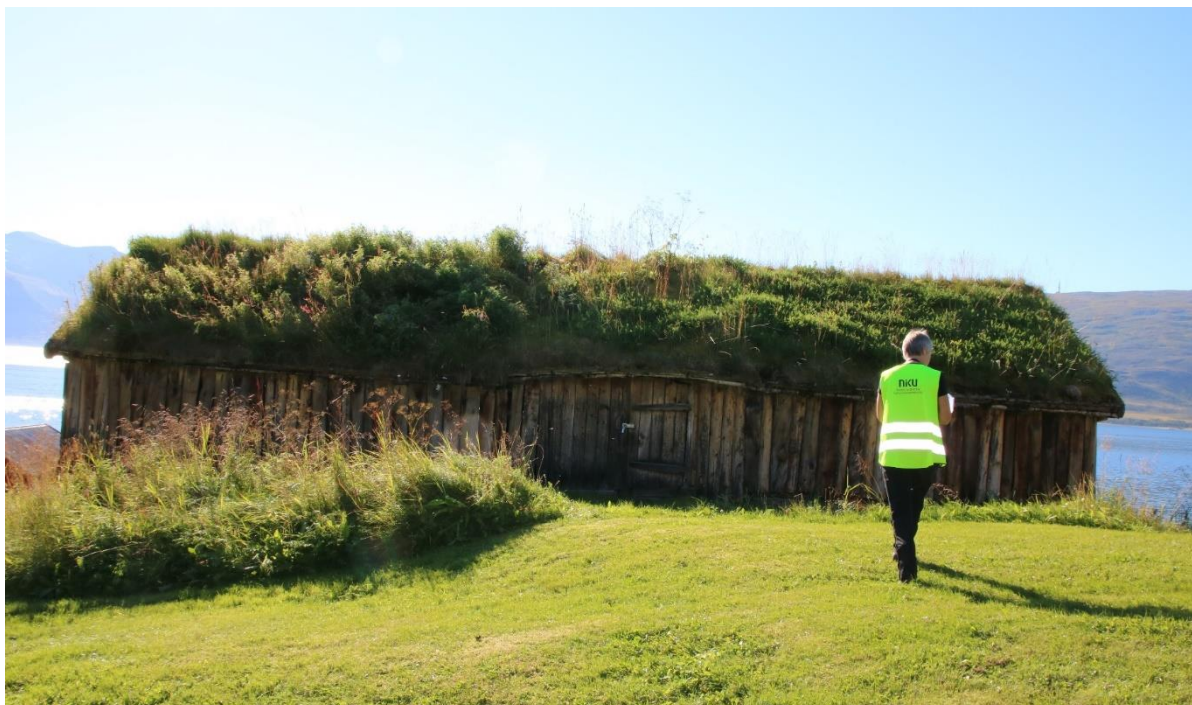
Kontrollregistrering av SEFRAK-bygninger på Kvaløya i Tromsø, på museumsområdet Gammelgård i Straumbukta. Ifølge foto og tekst på SEFRAK-skjemaet (neste side) hadde bygningen takpapp da den ble SEFRAK-registrert i 1992. Ved kontrollregistreringen var taktekingen endret til torv, og huset ble registrert med overflateendring. Foto: TW/NIKU 2016

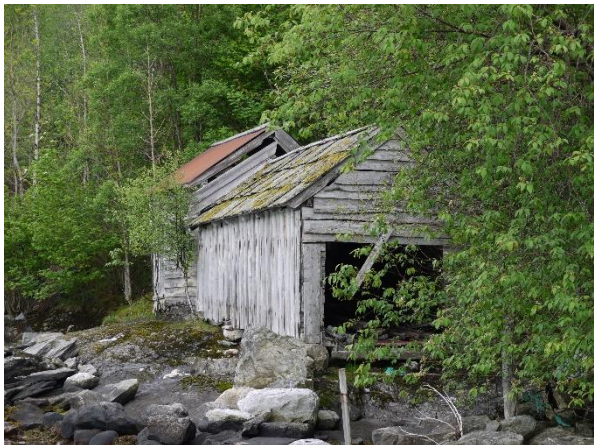
Naust i Samnanger kommune, 2014 og 2019. Naustet i Samnanger ble registrert som truet av forfall i 2014. I 2019 var bygningen istandsatt, med blant annet nytt panel og ny takteking. Tapet av sjøhus og naust er økende, og i fjerde omdrev ble nærmere 7 % registrert som tapt. Det er imidlertid også mange gode eksempler på istandsetting og oppgradering av disse bygningene. Foto: ÅD/NIKU 2014 og 2019

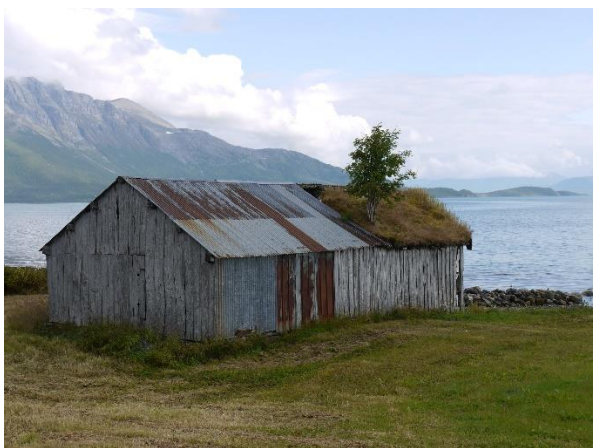
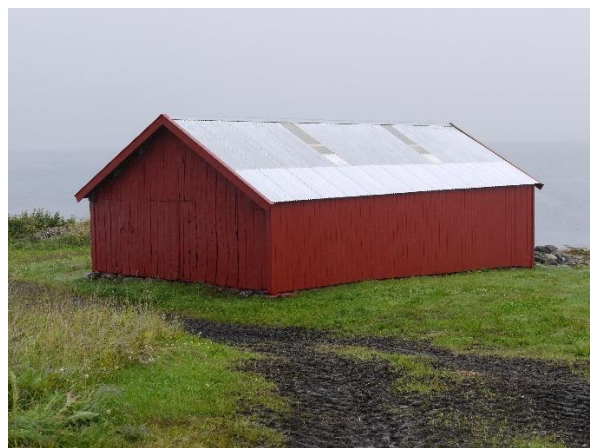
Naust på Bakkejord, Kvaløya i Tromsø kommune i 2011 og 2016. I 2011 ble naustet registrert som uendret, men sterkt truet. I 2016 var det istandsatt og ble registrert med C-endring (overflateendring). Foto: ÅD/NIKU 2011/2016

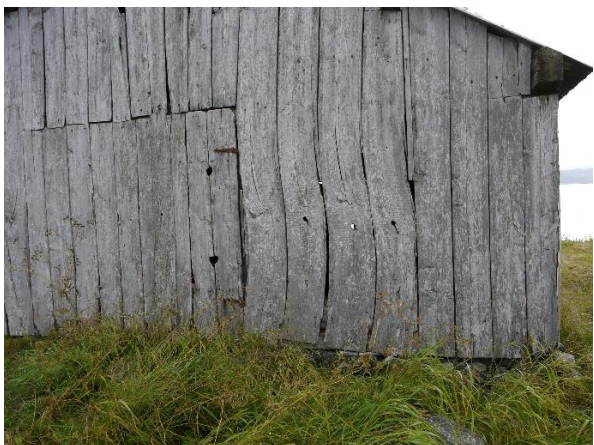
Detalj av samme naust som ovenfor. Bildene viser tydelig hvordan deler av den opprinnelige bordkledningen er bevart. Foto: ÅD/NIKU 2011/2016
